Enel Distribuição Rio

**Relatório de Evento em Situação de
Emergência**

EVENTO: TEMPORAL NAS REGIÕES DOS LAGOS, MACAÉ, MAGÉ, NITERÓI, SÃO GONÇALO E SERRANA

**Laudo das Condições Atmosféricas para o Evento
de 20/04/2021 a 22/04/2021 na Área de Atuação
da ENEL-RJ**

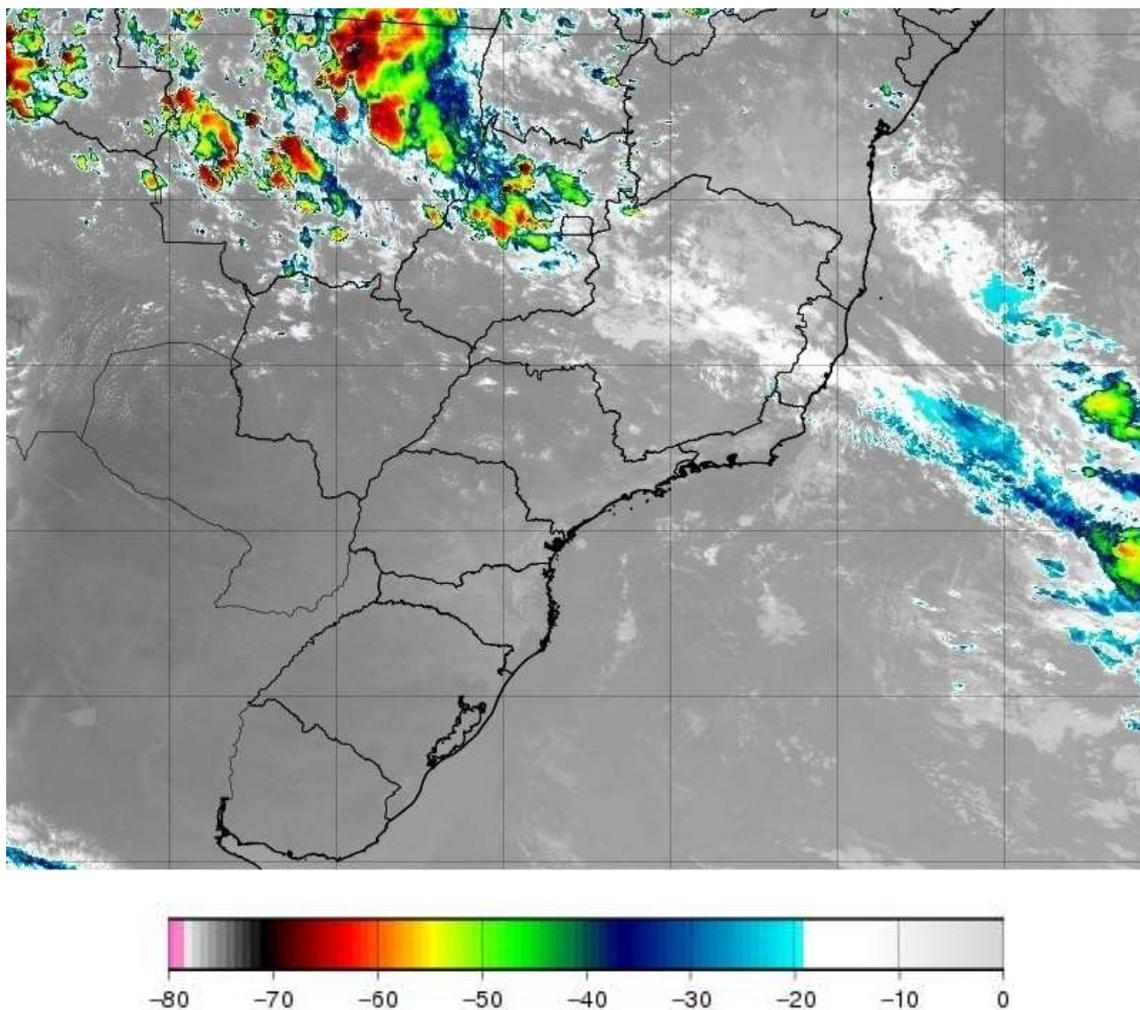
Figura 1 - Imagem de satélite no infravermelho com realce do satélite GOES-16 às 20:00 UT do dia 20/04/2021. As cores indicam diferentes temperaturas dos topos das nuvens.

Diferentes cores na imagem nas Figuras 1 referem-se a diferentes temperaturas de topo das nuvens, conforme indicado na figura, e equivalem a diferentes altitudes. Quanto menor a temperatura de topo, isto é, mais negativa, mais alta é o topo da nuvem.

Na região, durante o período deste relatório, a tempestade atingiu temperaturas de topo inferiores a -50°C equivalente à altura de 10 km.

O evento que ocorreu na área de atuação da Enel/RJ no período de 20/04/2021 a 22/04/2021 foi causado por um sistema frontal atuando no estado do Rio de Janeiro associada a um ciclone no oceano. O sistema foi acompanhado de ventos de até 50 km/h e pode se ver visto na imagem no infravermelho com realce do satélite GOES-16 na Figura 1.

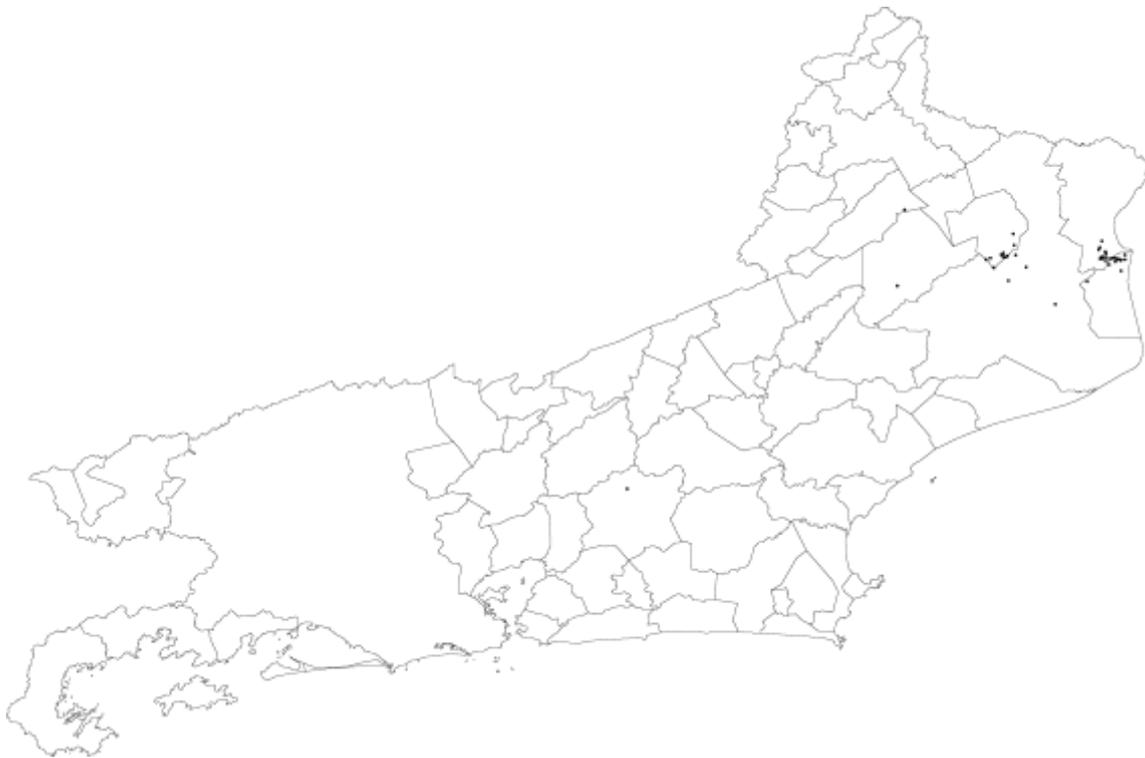
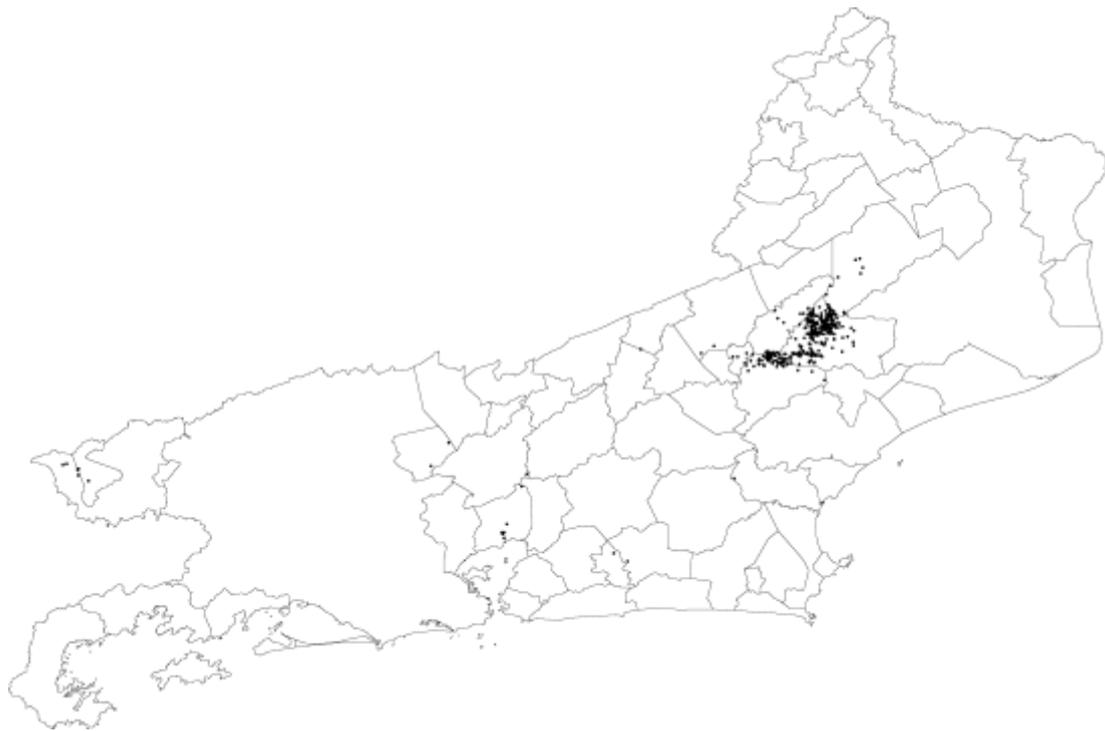
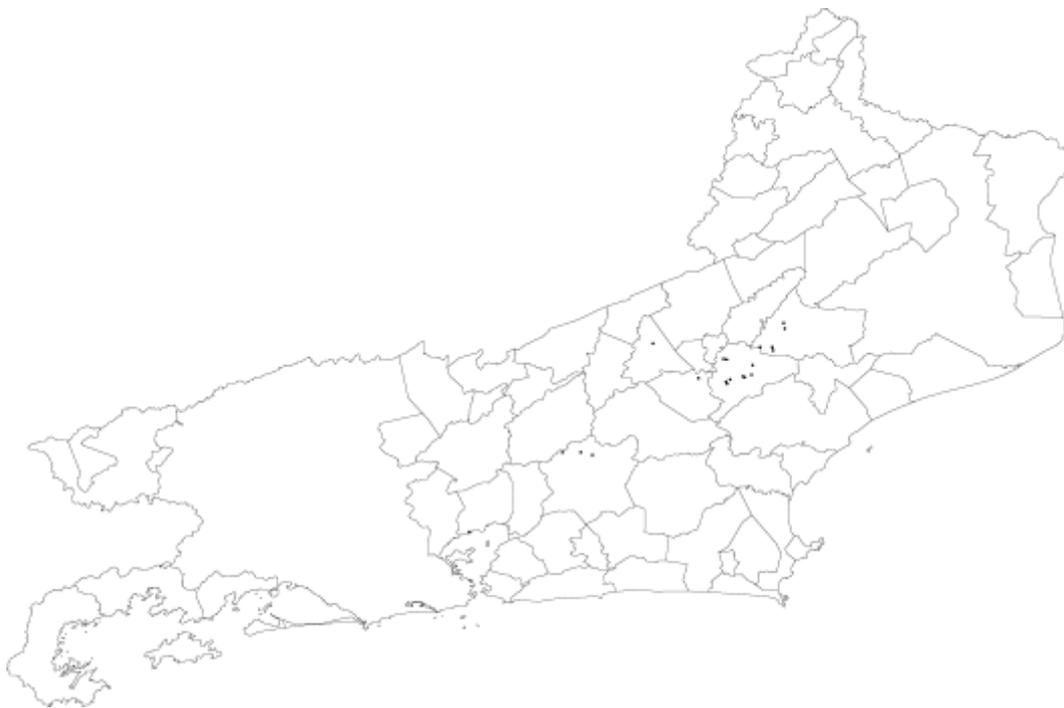
Figura 2 - Mapa de incidência de descargas atmosféricas nuvem-solo e intranuvem nos dias: (a) 20/04; (b) 21/04; e (c) 22/04. Cada ponto preto corresponde ao local de ocorrência de uma descarga.

A abrangência da tempestade pode ser avaliada pela ocorrência de descargas atmosféricas, chuvas e rajadas de vento. A Figura 2 mostra as descargas atmosféricas e a Figura 3 mostra a precipitação acumulada diária, chegando a 50 mm em alguns locais. Já as rajadas atingiram todo o estado com valores de até 50 km/h, de tal modo que em conjunto os dados mostram que toda a área da Enel/RJ foi atingida entre as 01:20 UT do dia 20/04/2021 até as 23:00 UT do dia 22/04/2021.

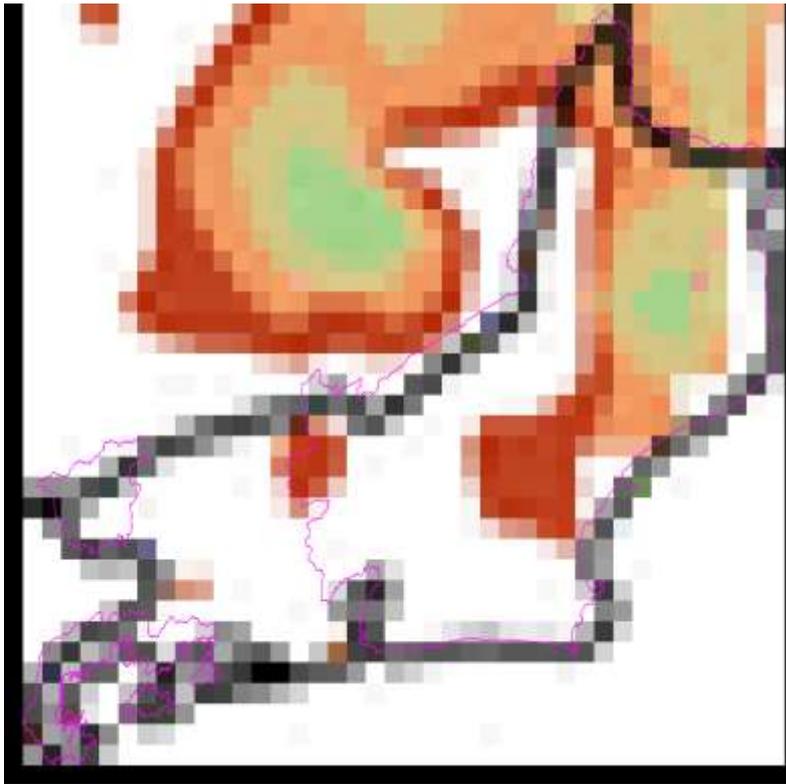
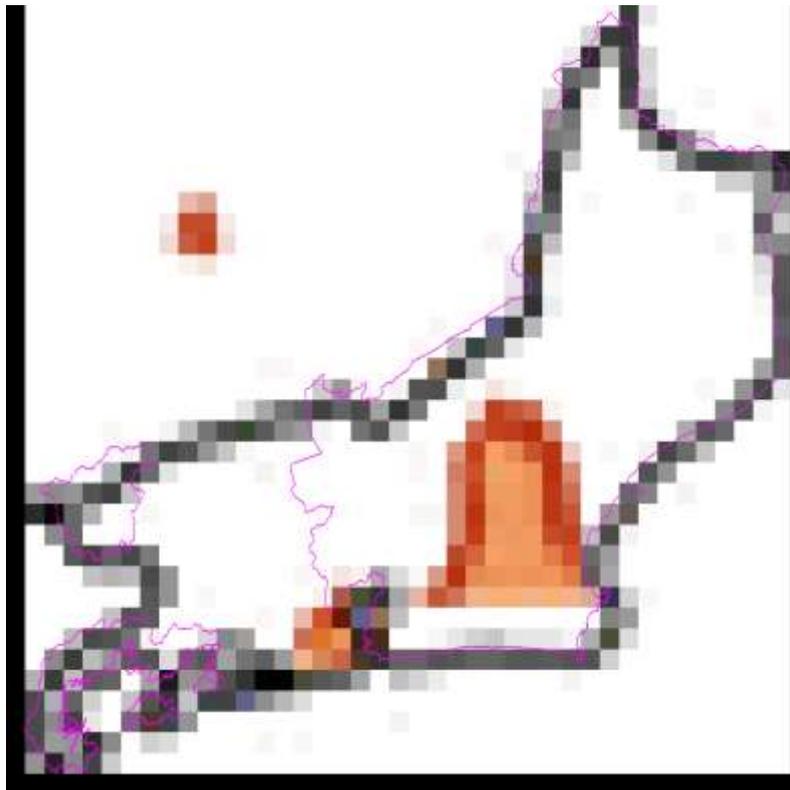
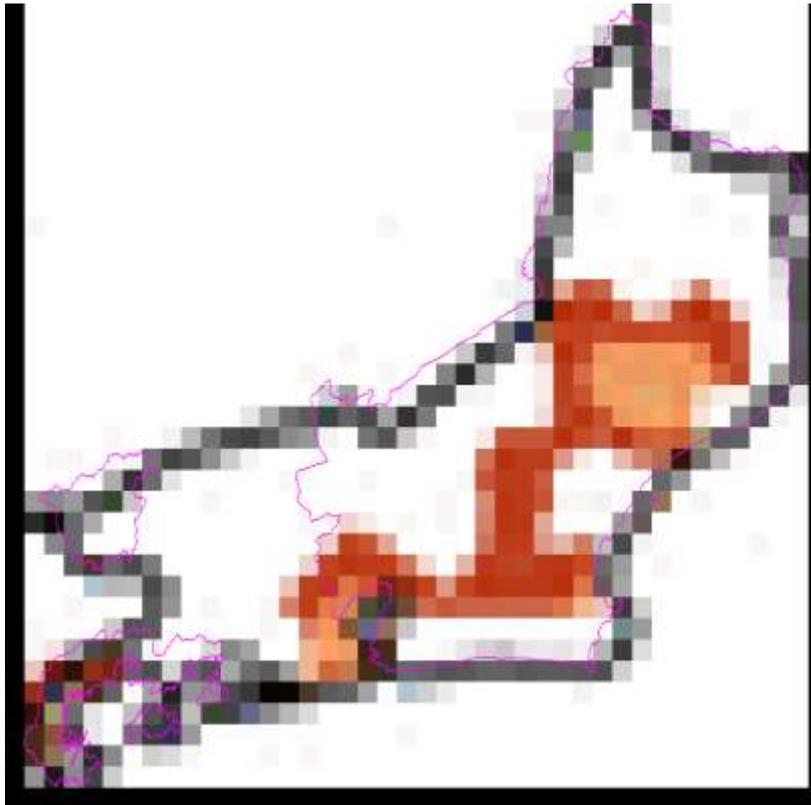
Figura 3 – Mapa de precipitação para os dias: (a) 20/04; (b) 21/04; e (c) 22/04.

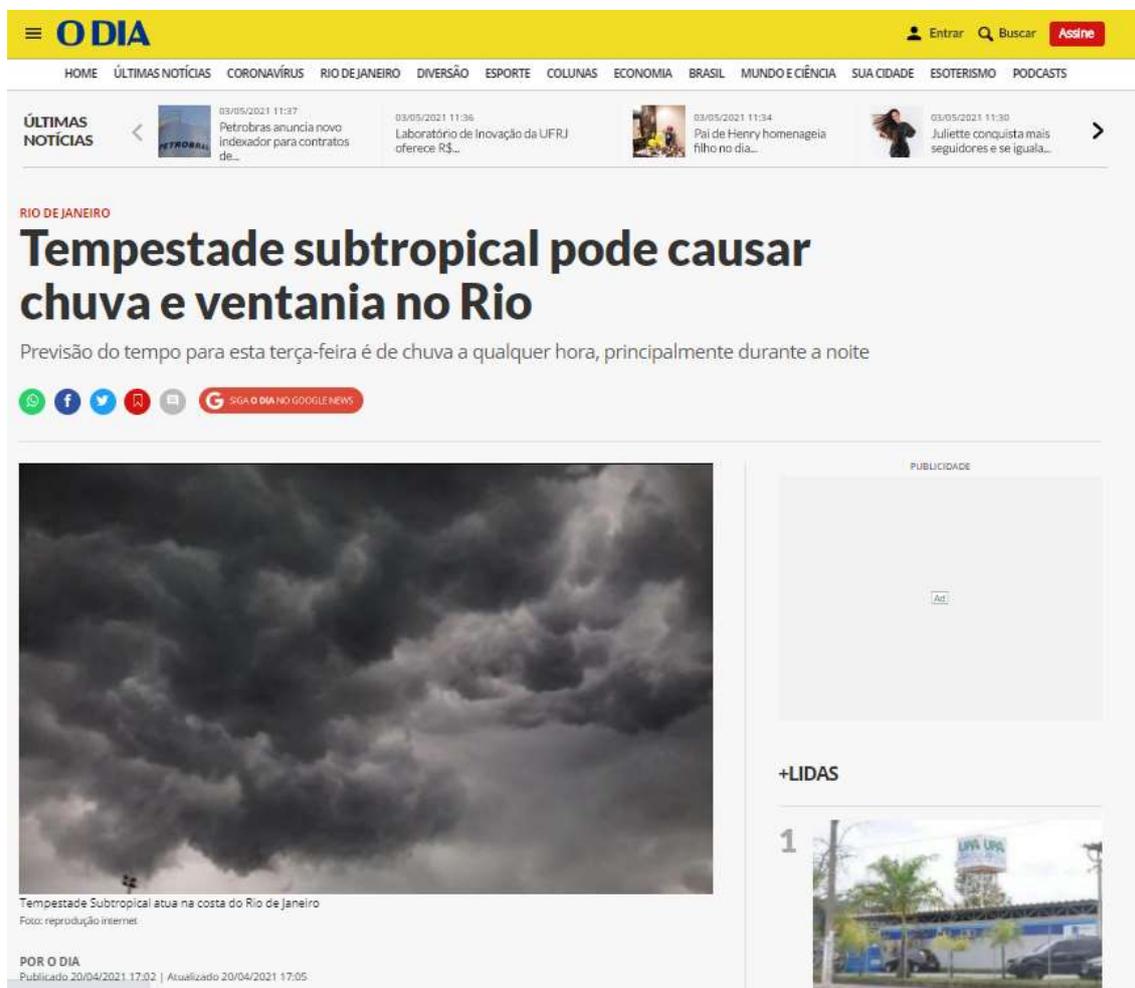
Figura 4 – Evidências de tempestade no período no estado do Rio de Janeiro.

Foram encontradas evidências na mídia de tempestades no estado do Rio de Janeiro no período, conforme mostrado na Figura 4.
