Relatório de Evento em Situação de Emergência - ISE

ISE 06 - 02/2024 – RJ

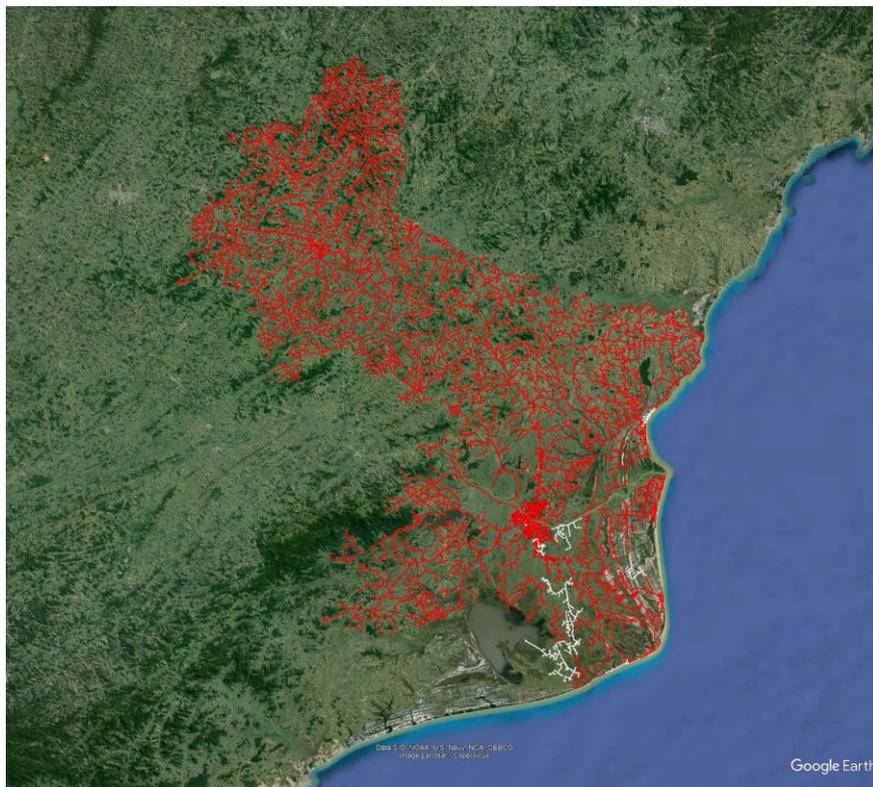
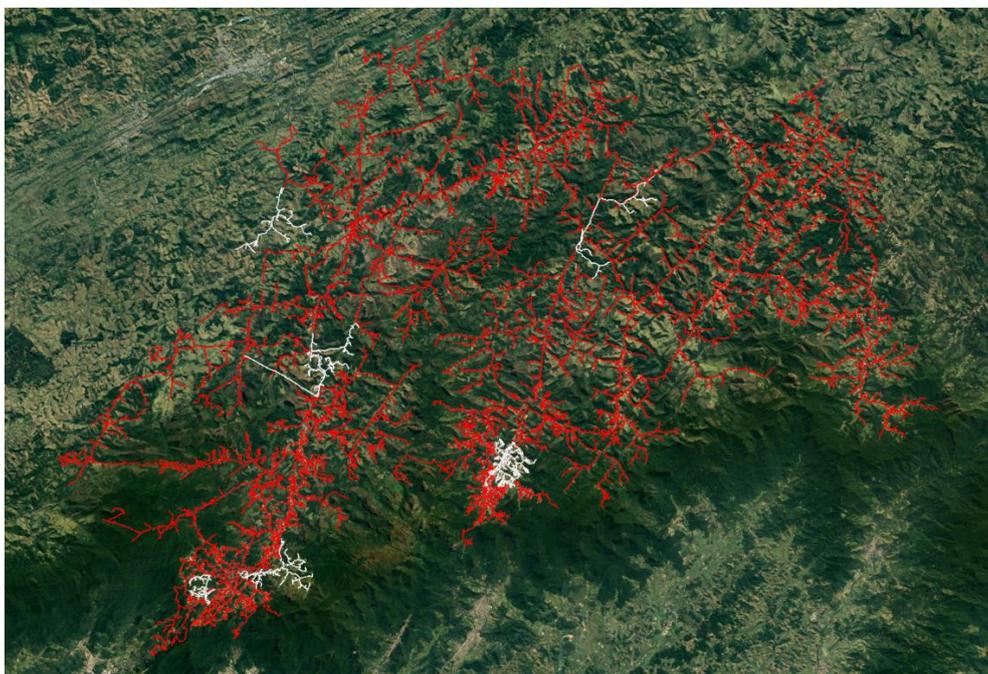
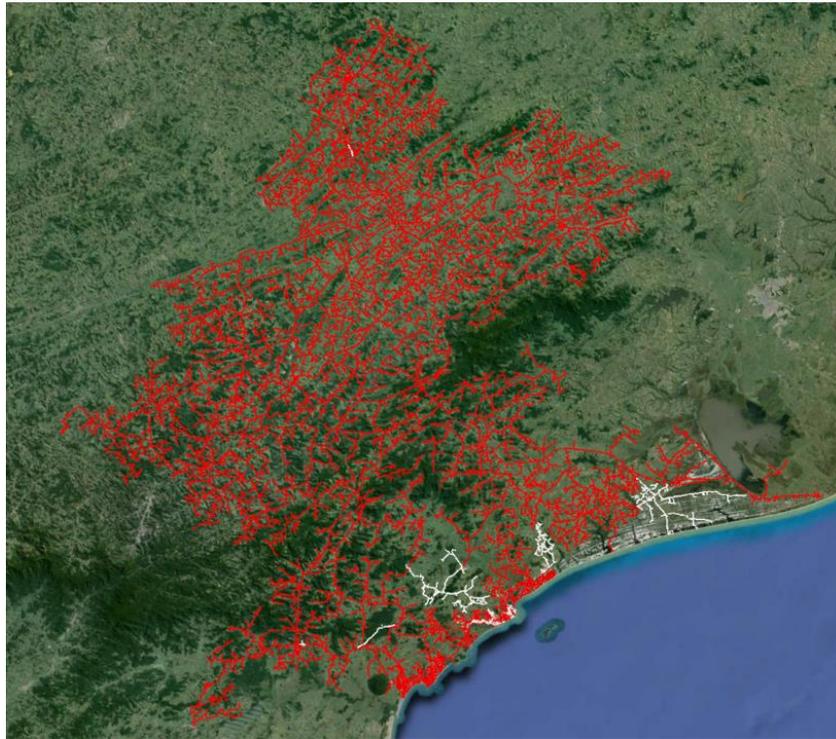
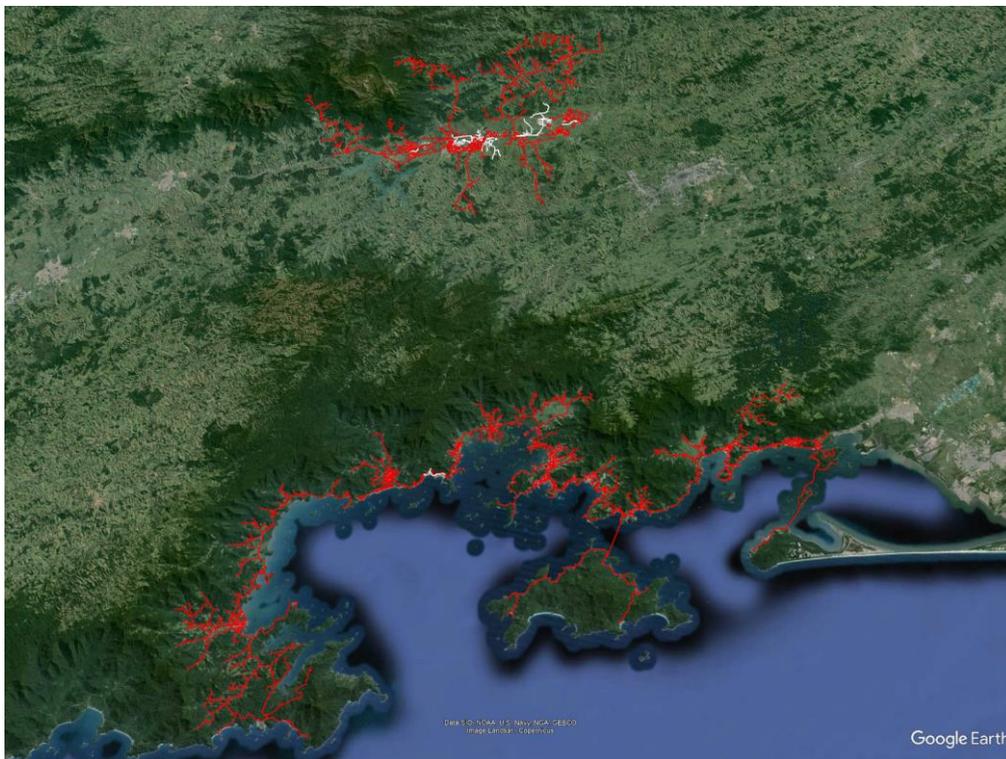
Figura 1 – Mapas geolétricos das regionais afetadas

Conforme destacado anteriormente, o evento ISE 06 - 02/2024 – RJ causou diversos impactos na rede de distribuição de energia elétrica, assim como, na operação de restabelecimento de energia nos locais afetados. Para demonstrar a dimensão do impacto observado pela Enel RJ, apresenta-se abaixo os mapas geoeletricos das regionais afetadas.

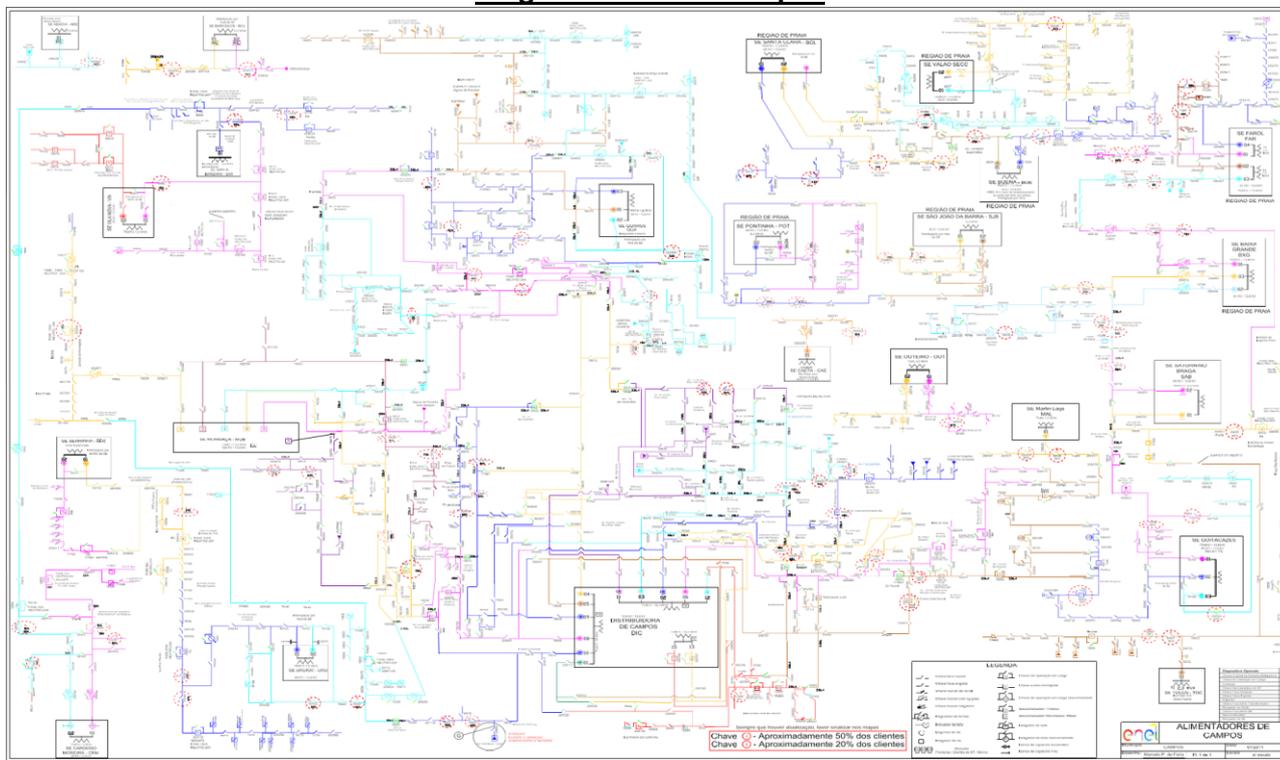
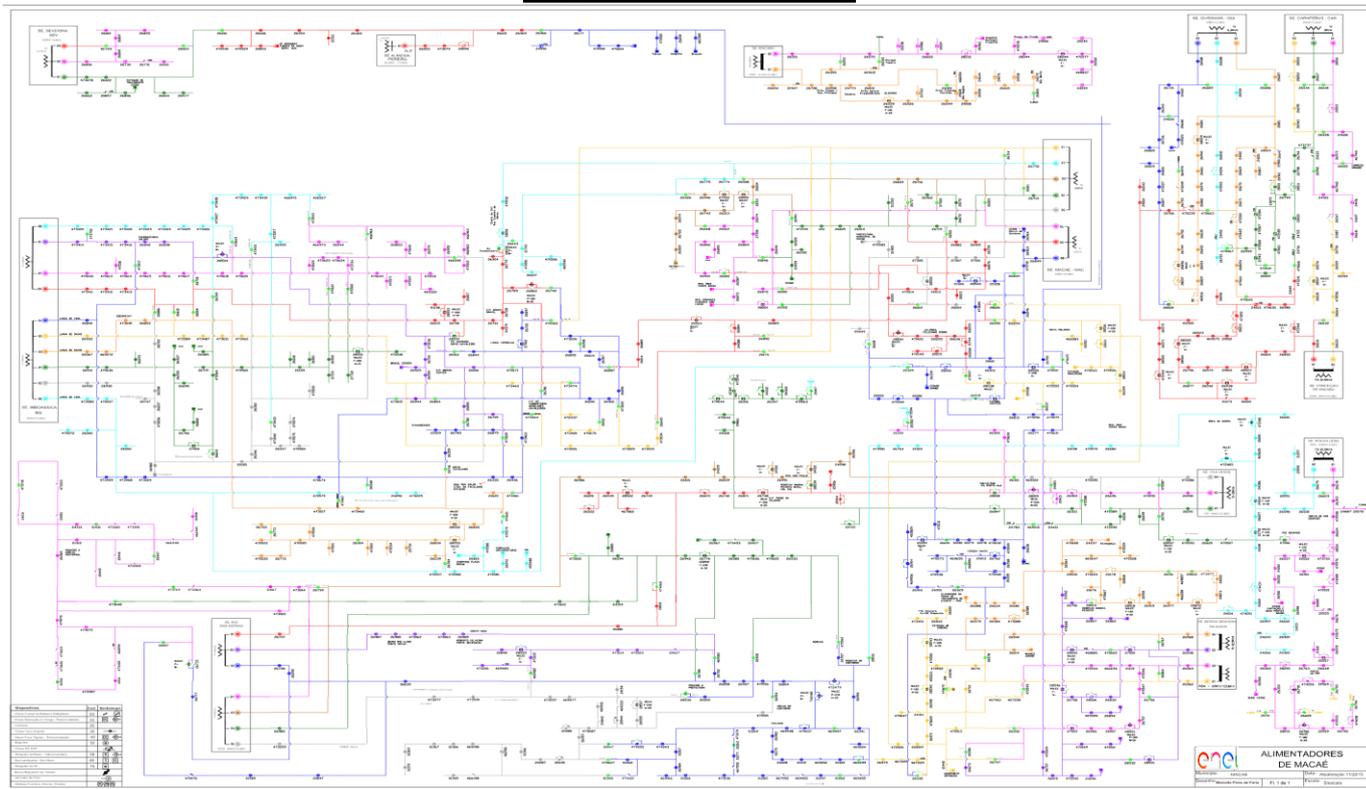
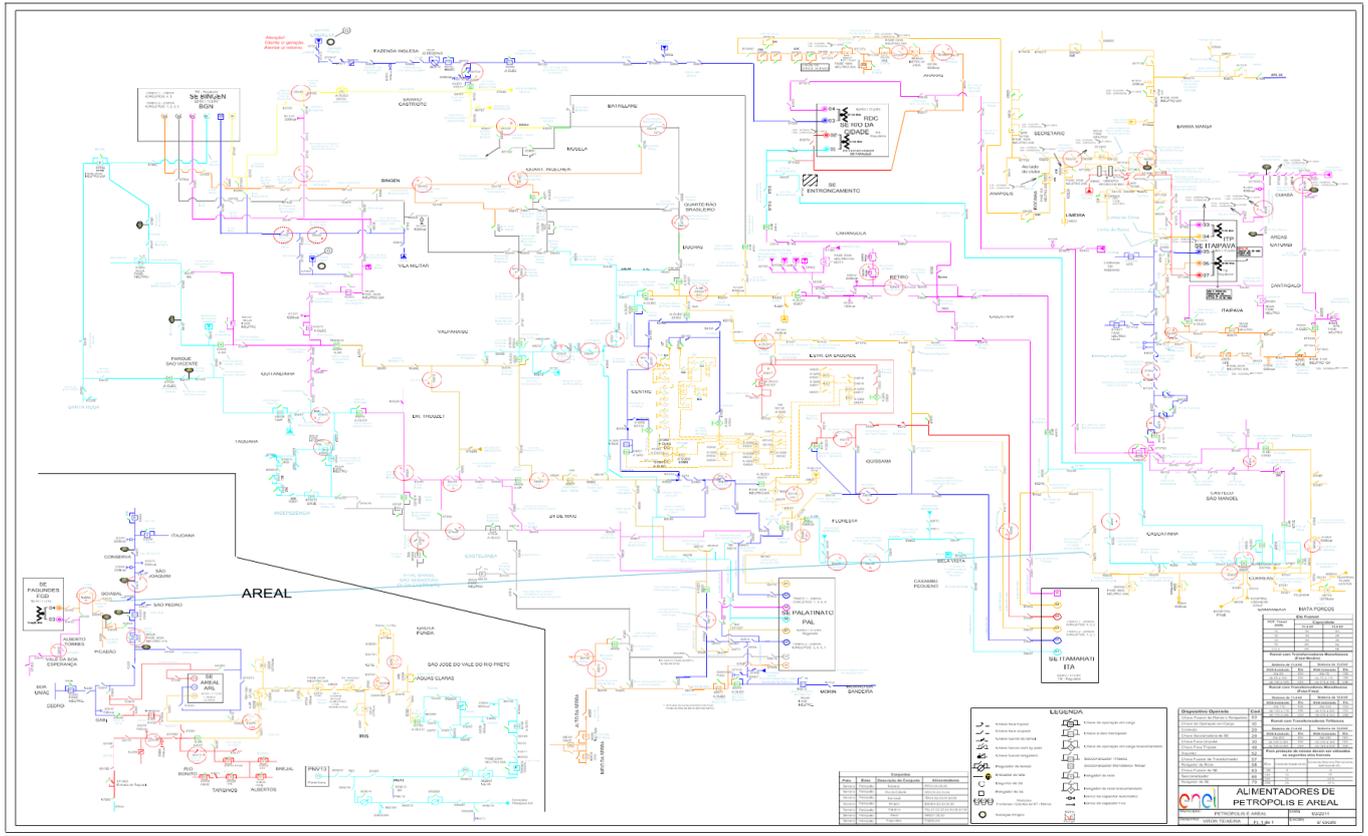
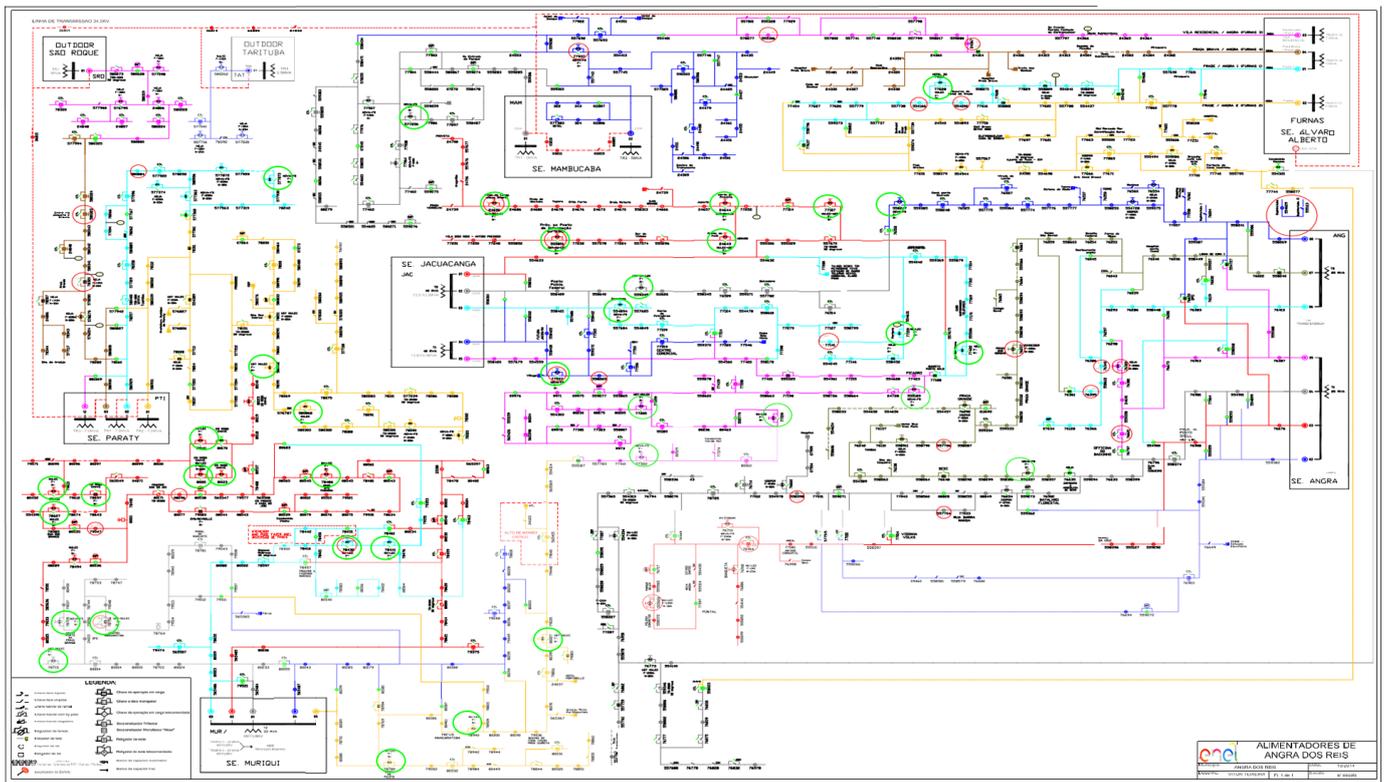
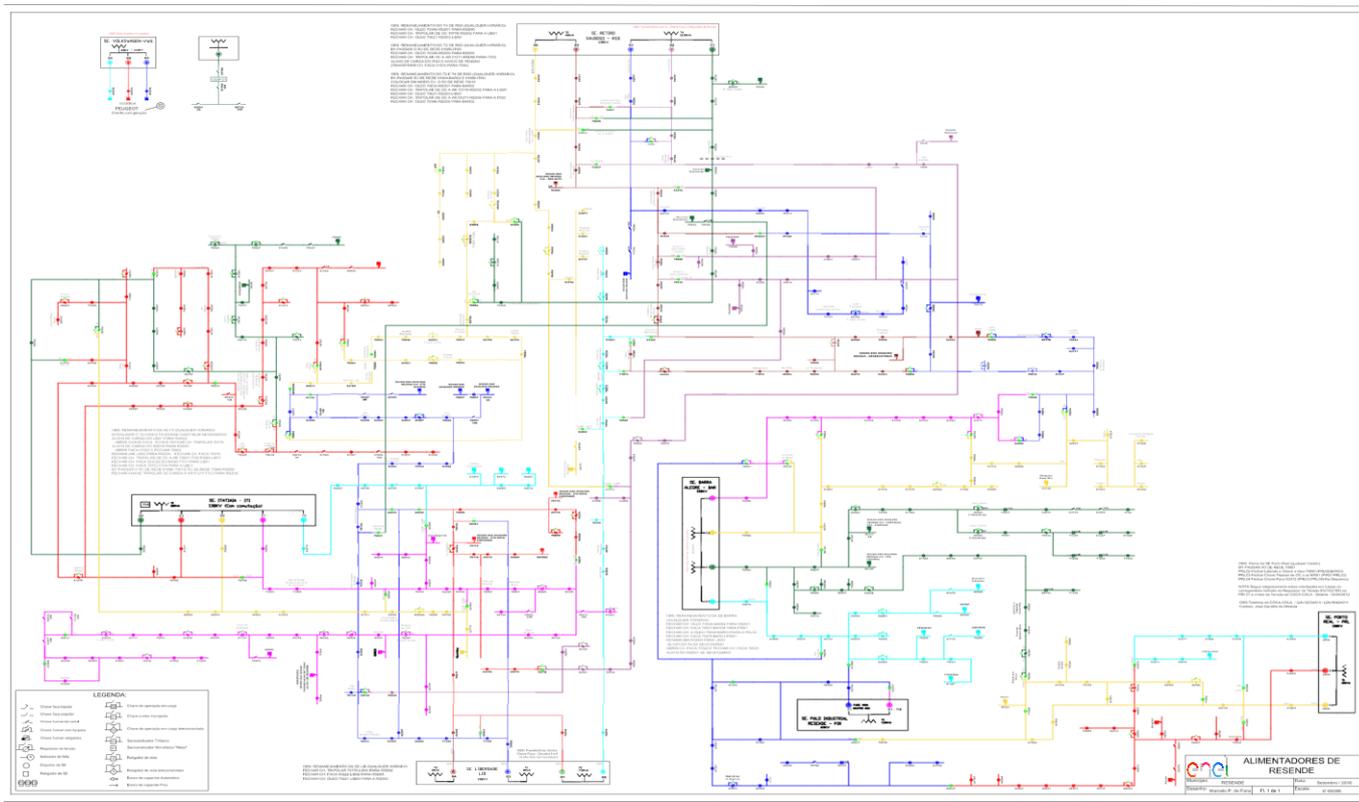
Figura 2 – Diagrama unifilar das regionais afetadas

Além do mapa geométrico apresentado anteriormente, segue ainda abaixo o diagrama unifilar da Enel RJ onde estão representadas todas as subestações relativas à Área de Concessão e a forma que estão conectadas ao sistema elétrico.

Devido a dimensão do sistema elétrico na Área de Concessão da Enel RJ e, conseqüentemente dificuldades quanto à escala e resolução das imagens, não é possível se demonstrar graficamente todos os elementos com riqueza de detalhes, contudo, a listagem das subestações e municípios afetados, pode ser consultada nas tabelas 4 e 5.

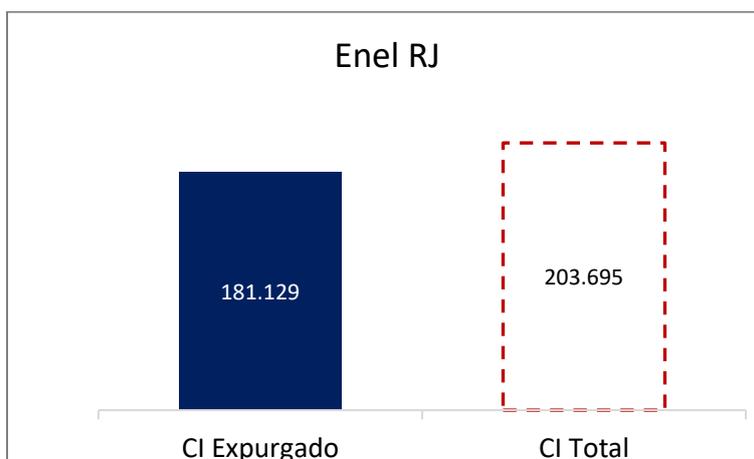
Figura 3 – CI Expurgado do evento x CI Total

Na figura acima, a barra azul representa a quantidade de clientes interrompidos expurgada pelo evento e a barra em linha vermelha tracejada, a quantidade de clientes totais interrompidos simultaneamente no período do evento.

Observa-se que, o CI acumulado expurgado, resultante da somatória dos clientes interrompidos decorrente do evento, resultou em um montante de 181.129 (89% dos clientes interrompidos totais nesse período).

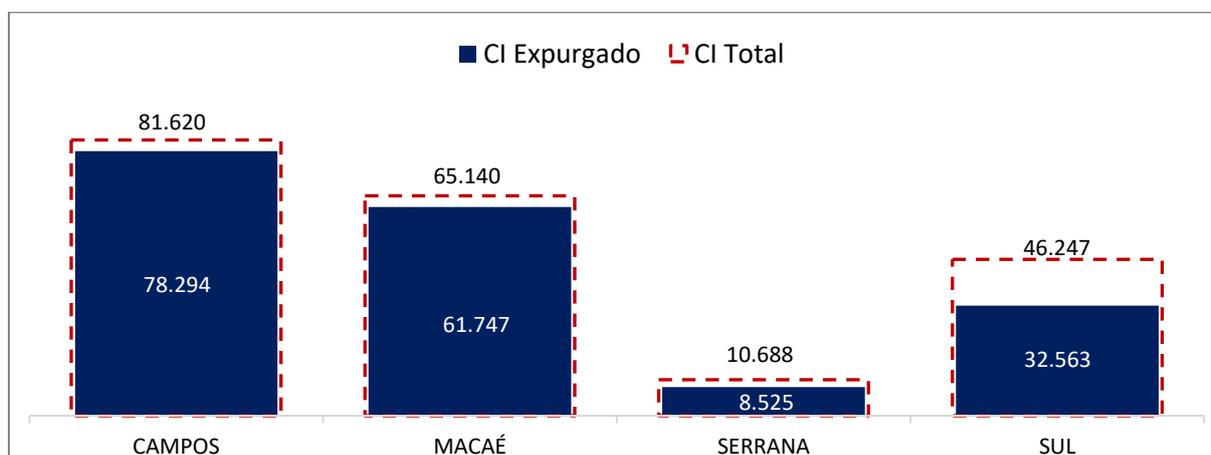
Figura 4 – CI Expurgado do evento x CI Total por Regional

Na figura seguinte, é apresentada uma outra visão da quantidade de clientes interrompidos expurgada e total, segregada por Regional.

A Regional Campos foi a mais afetada, representando 43% (78.294 clientes interrompidos) da quantidade de CI expurgada total no evento.

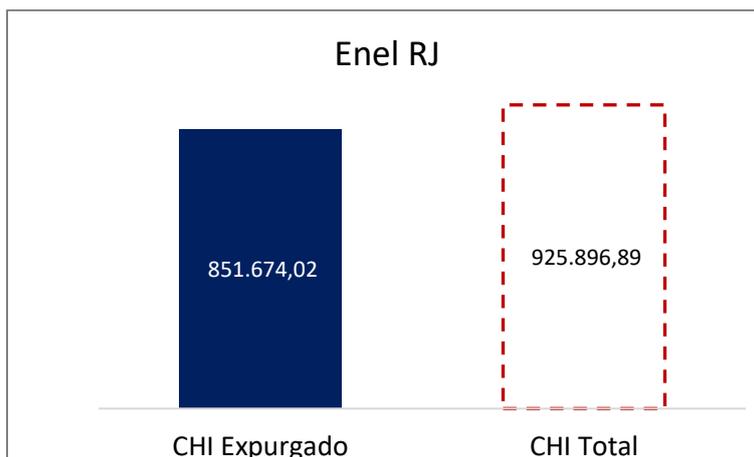
Figura 5 – CHI Expurgado do evento x CHI Total

Em termos de Consumidor Hora Interrompido – CHI, a figura abaixo representa o impacto do evento. O CHI acumulado expurgado, resultante da somatória das interrupções decorrentes do evento, foi de 851.674,02 CHI (92% do CHI Total no período). A barra azul, representa a quantidade de consumidor hora interrompido expurgada e a barra em linha vermelha tracejada, a quantidade total de consumidor hora interrompido simultaneamente no período do evento.

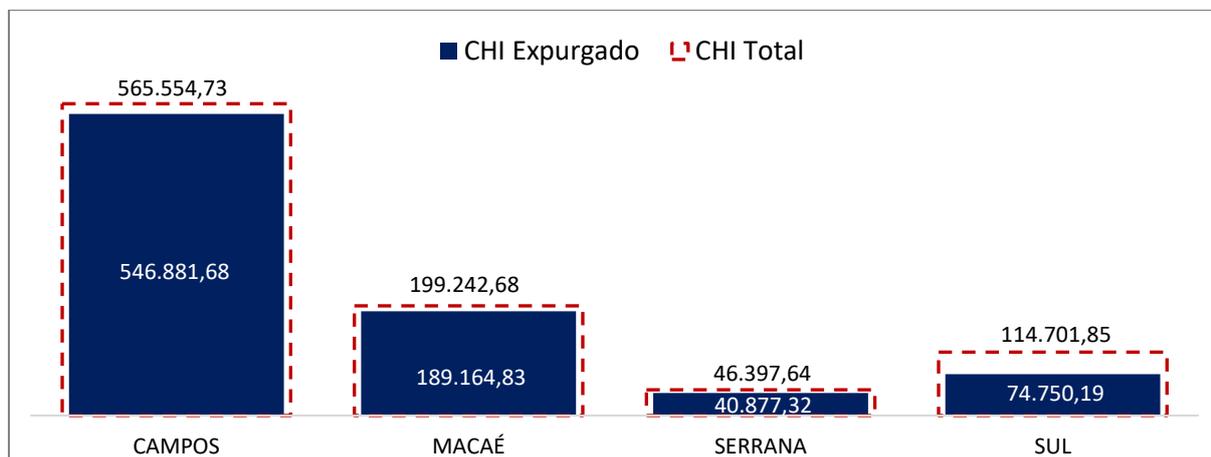
Figura 6 – CHI Expurgado do evento x CHI Total por Regional

Na figura seguinte, são apresentados os valores expurgados e totais de Consumidor Hora Interrompido (CHI) durante o evento, segregado por Regional.

A Regional Campos foi a que sofreu o maior impacto, representando 64% (546.881,68CHI) da quantidade de CHI expurgada total durante o evento.

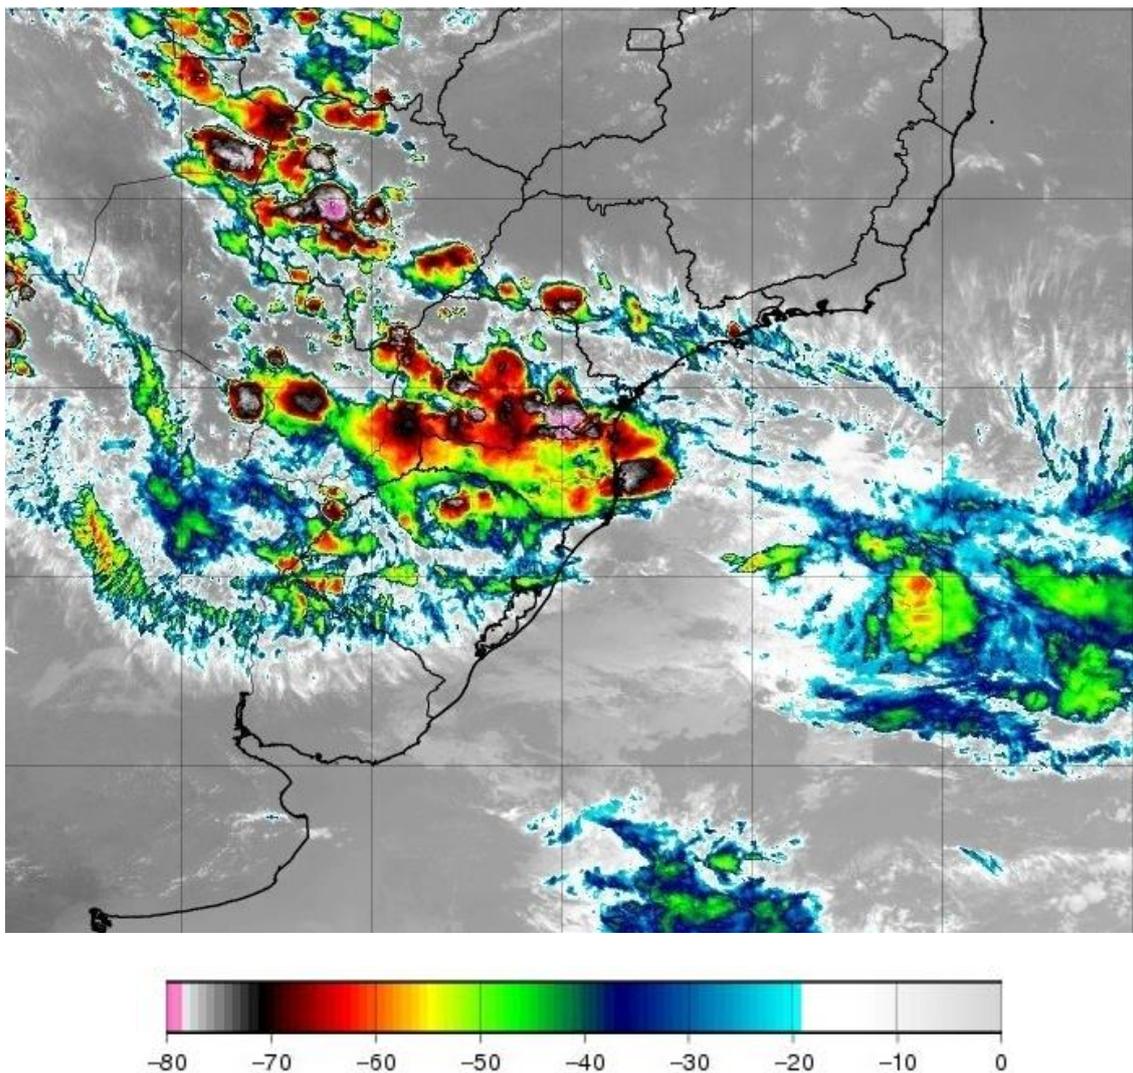
Figura 1 - Imagem de satélite no infravermelho com realce do satélite GOES-16 às 21:00 UT do dia 27/02/2024. As cores indicam diferentes temperaturas dos tops das nuvens.

Diferentes cores na imagem nas Figuras 1 referem-se a diferentes temperaturas de topo das nuvens, conforme indicado na figura, e equivalem a diferentes altitudes. Quanto menor a temperatura de topo, isto é, mais negativa, mais alta é o topo da nuvem.

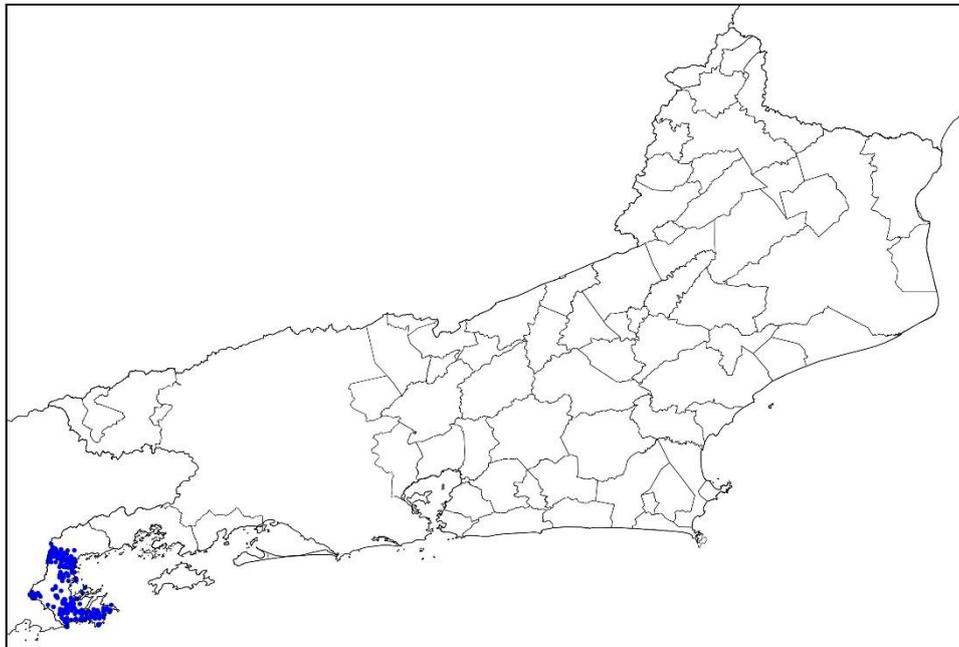
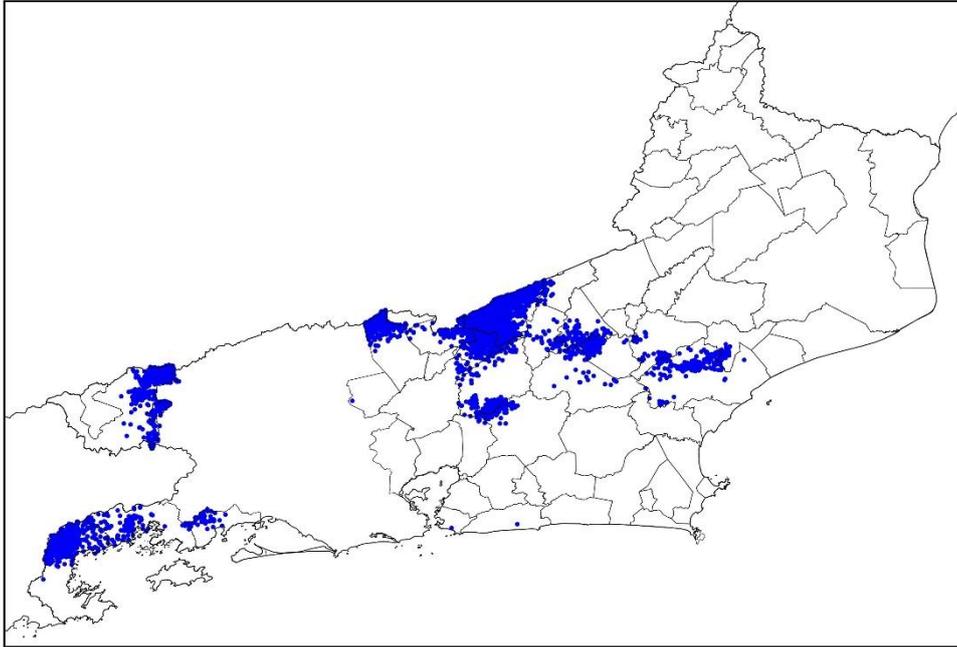
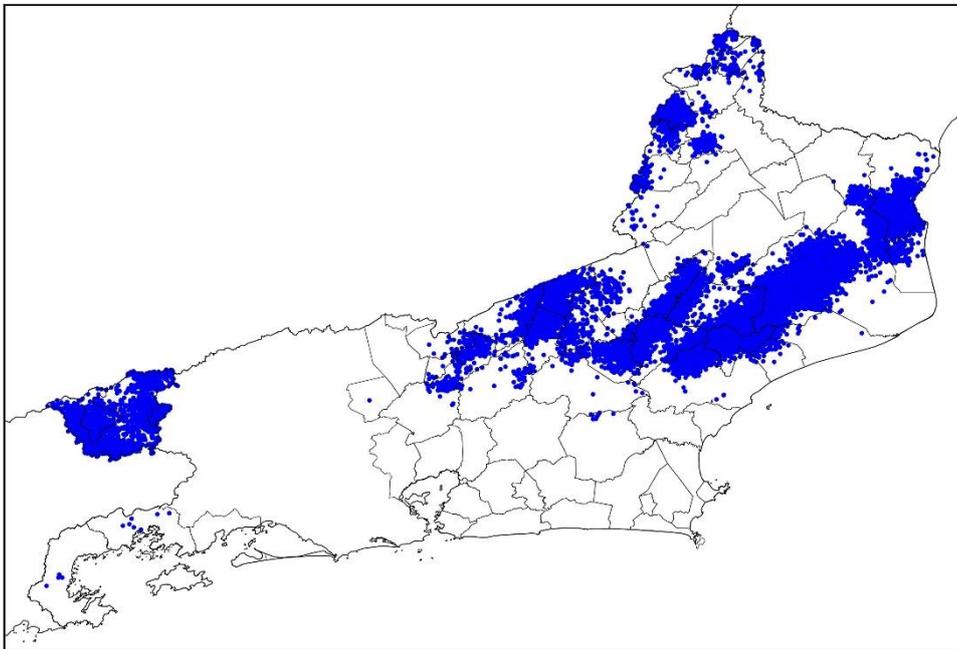
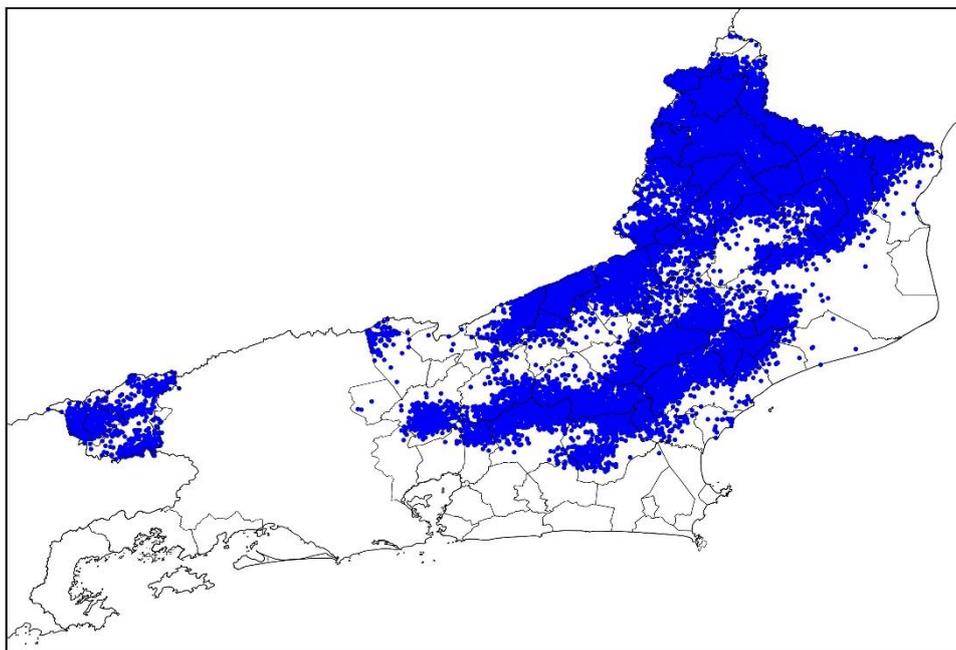
A abrangência da tempestade pode ser avaliada pela ocorrência de descargas atmosféricas (Figura 2), chuvas (Figura 3) e rajadas de vento (Figura 4).

Figura 2 – Mapa de descargas atmosféricas para os dias: (a) 27/02; (b) 28/02; (c) 29/02; e (d) 01/03.

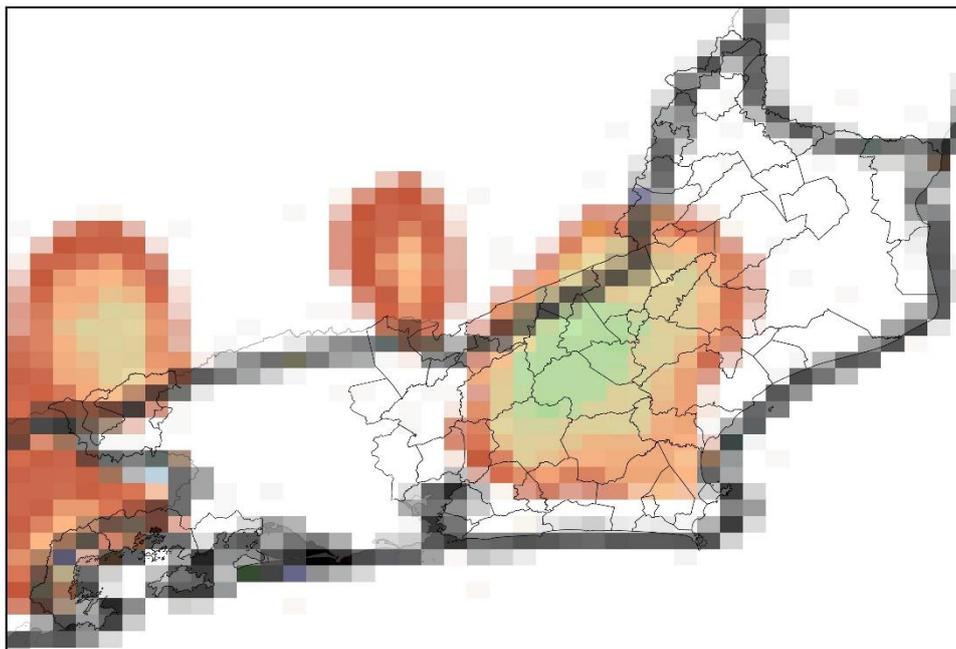
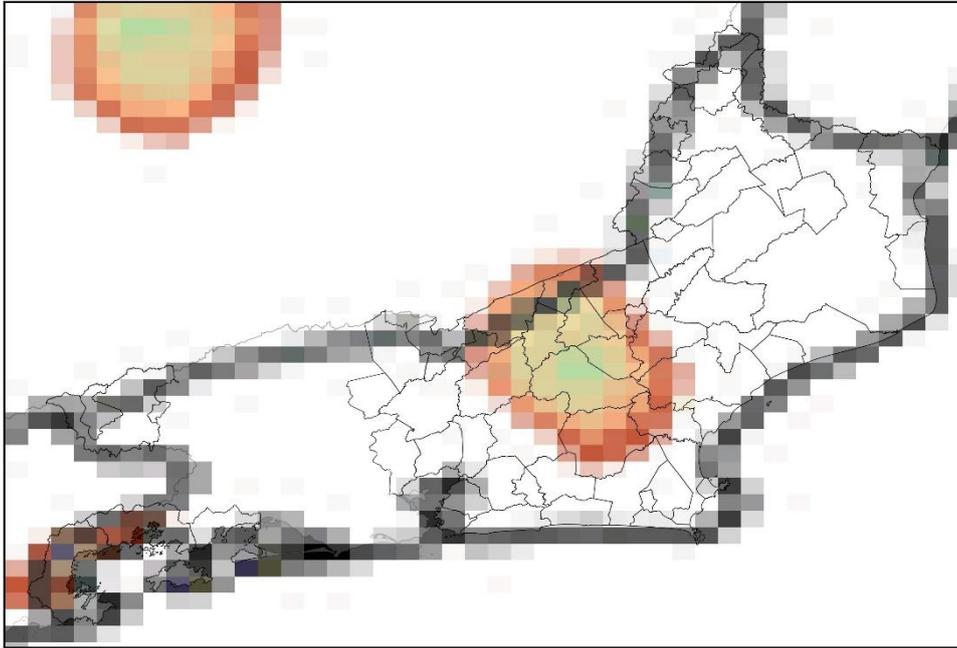
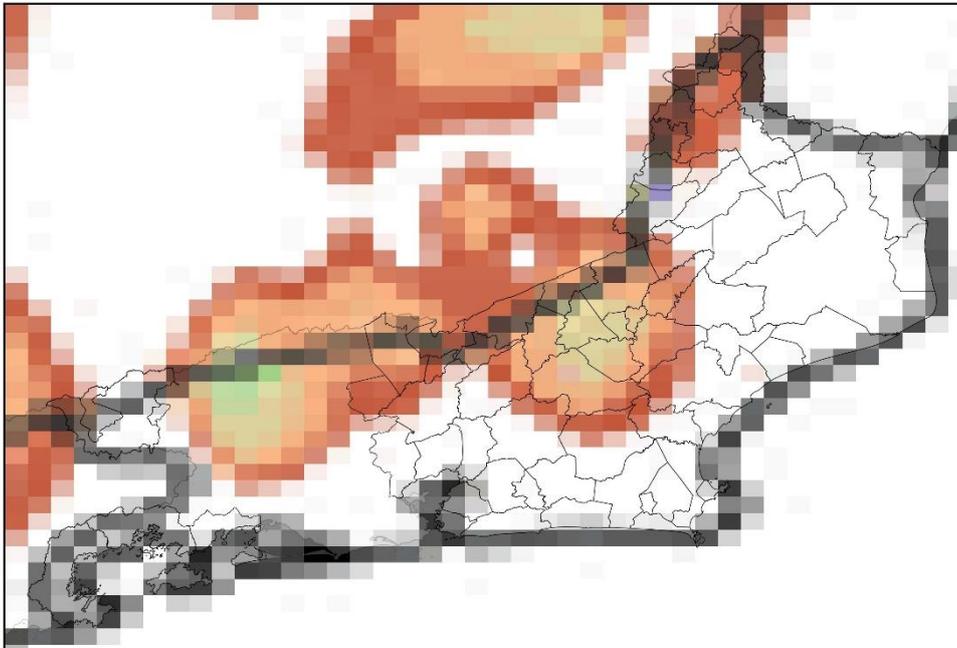
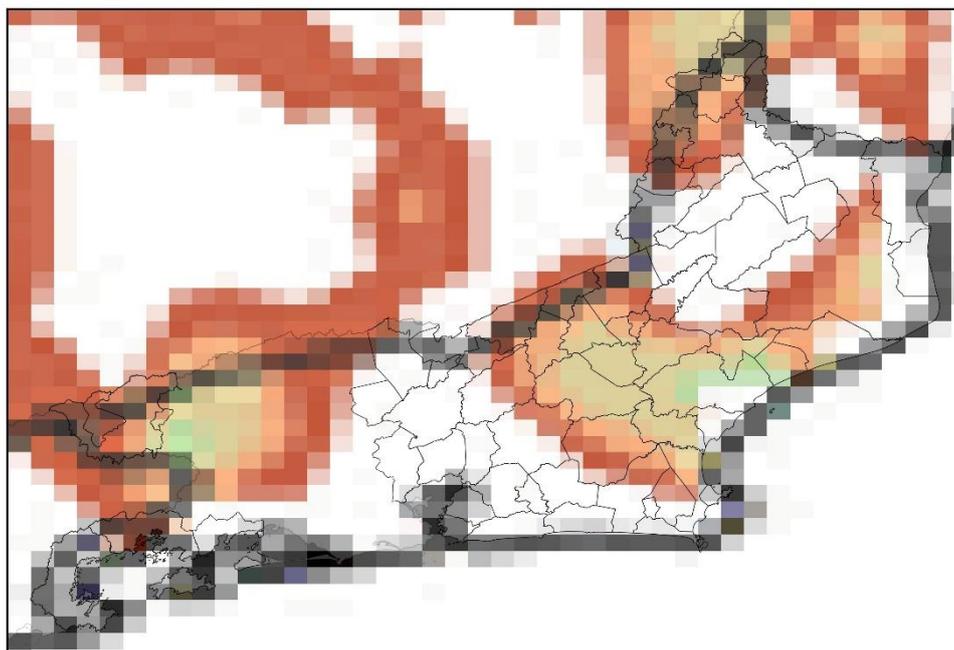
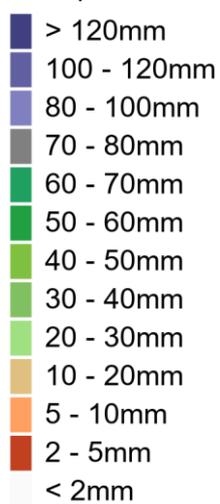
Figura 3 – Mapa de precipitação para os dias: (a) 27/02; (b) 28/02; (c) 29/02; e (d) 01/03.

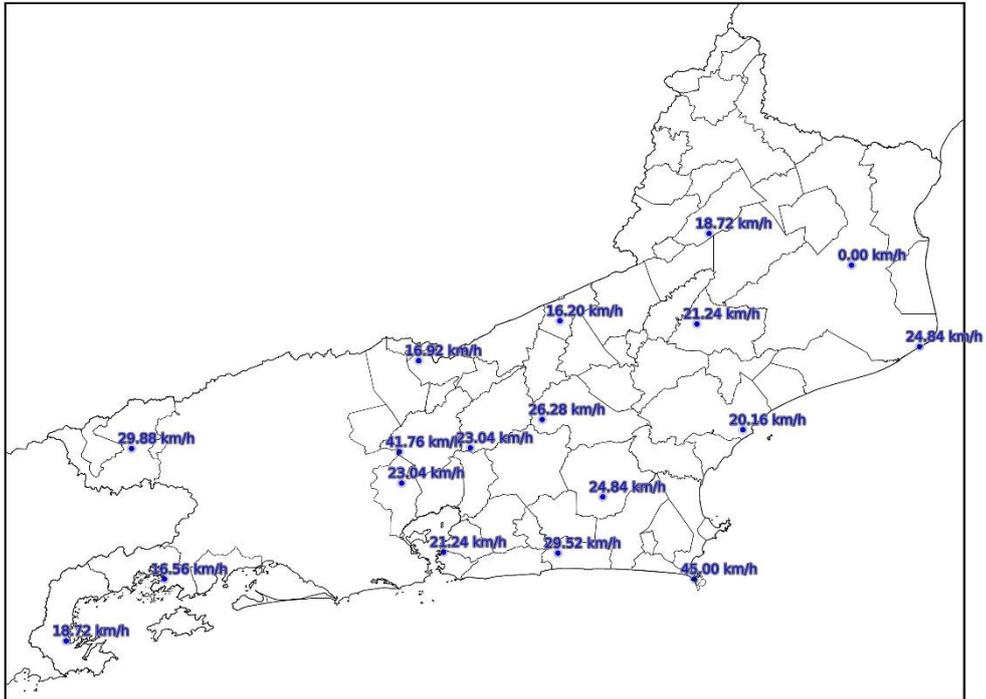
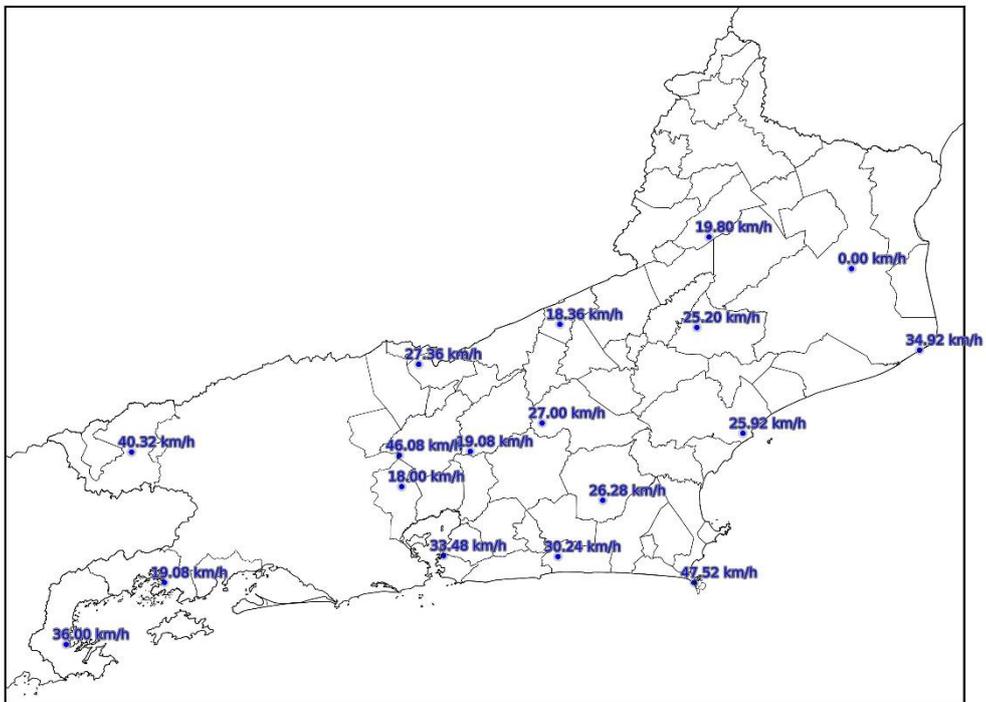
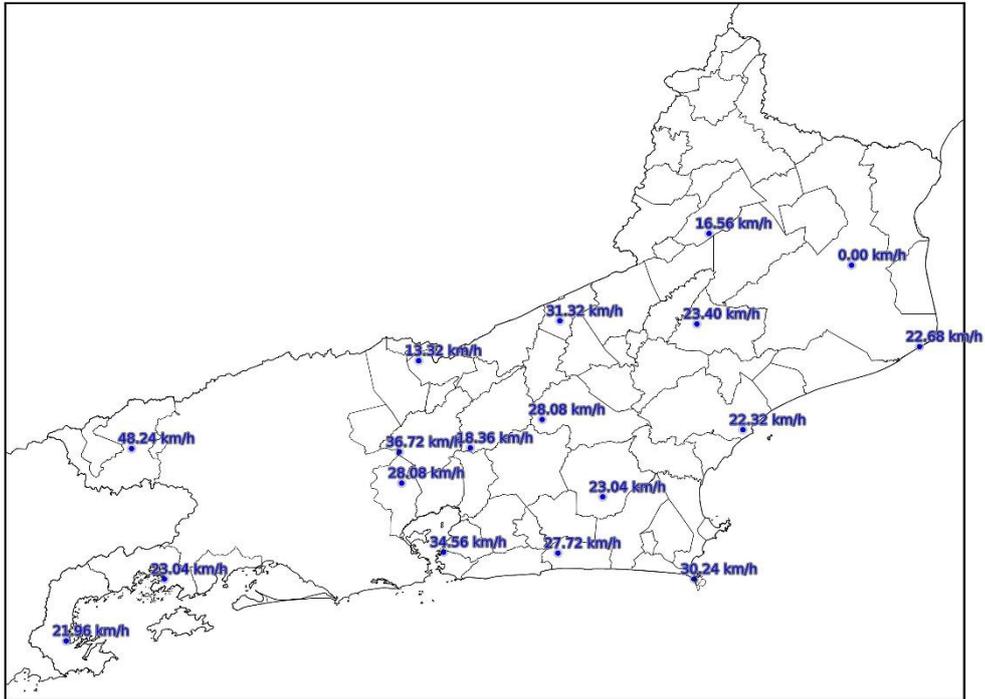
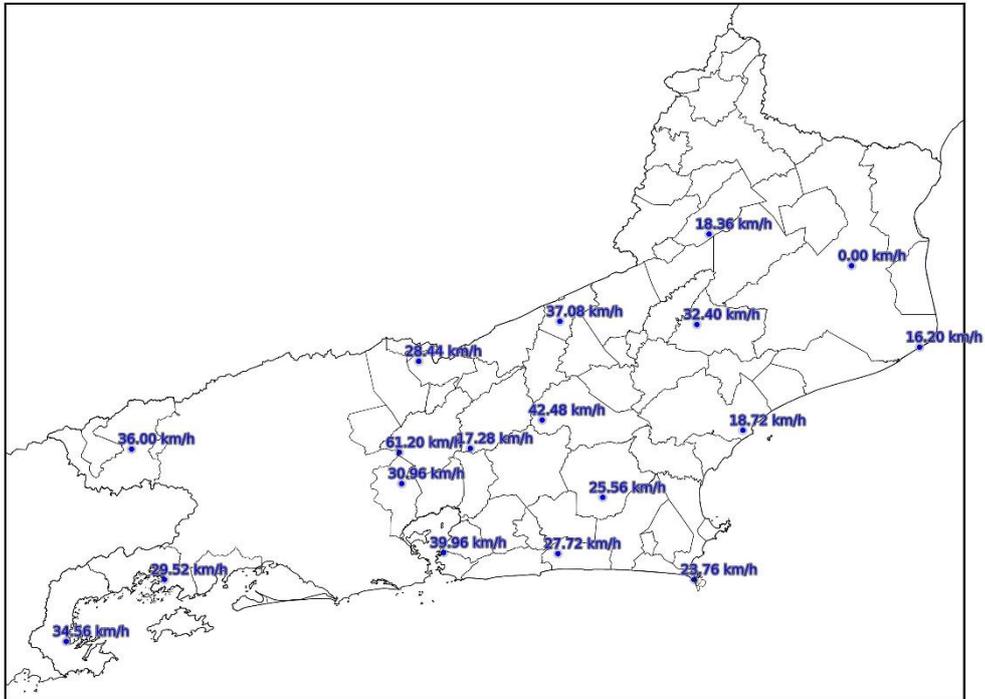
Figura 4 – Mapa de máximas rajadas registradas: (a) 27/02; (b) 28/02; (c) 29/02; e (d) 01/03.

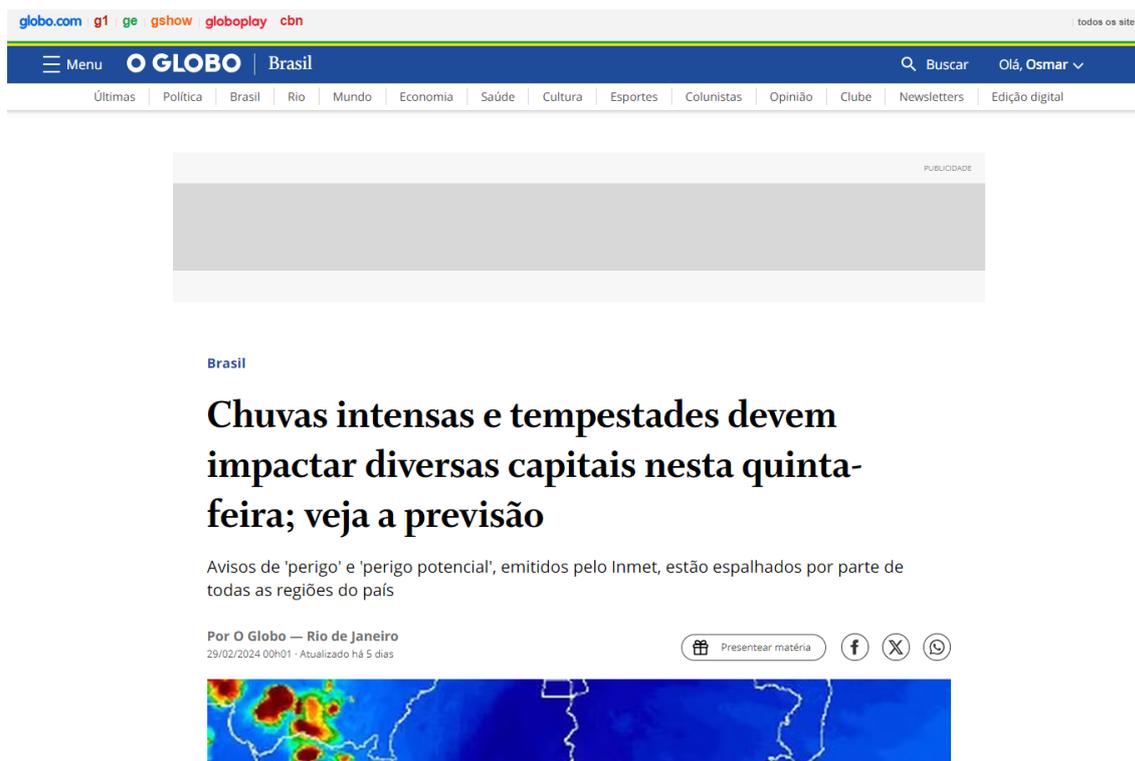
Foram encontradas evidências na mídia de chuvas e rajadas de vento no estado do Rio de Janeiro no período, conforme mostrado na Figura 5.

Figura 5 – Evidências de tempestade no período no estado do Rio de Janeiro [4].
