Relatório de Evento em Situação de Emergência - ISE

ISE 07 - 03/2024 – RJ

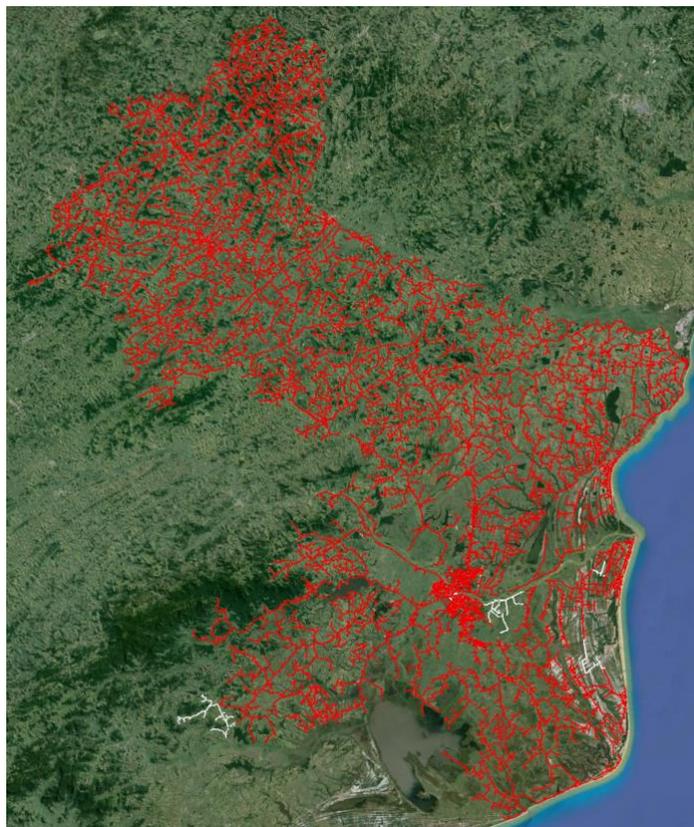
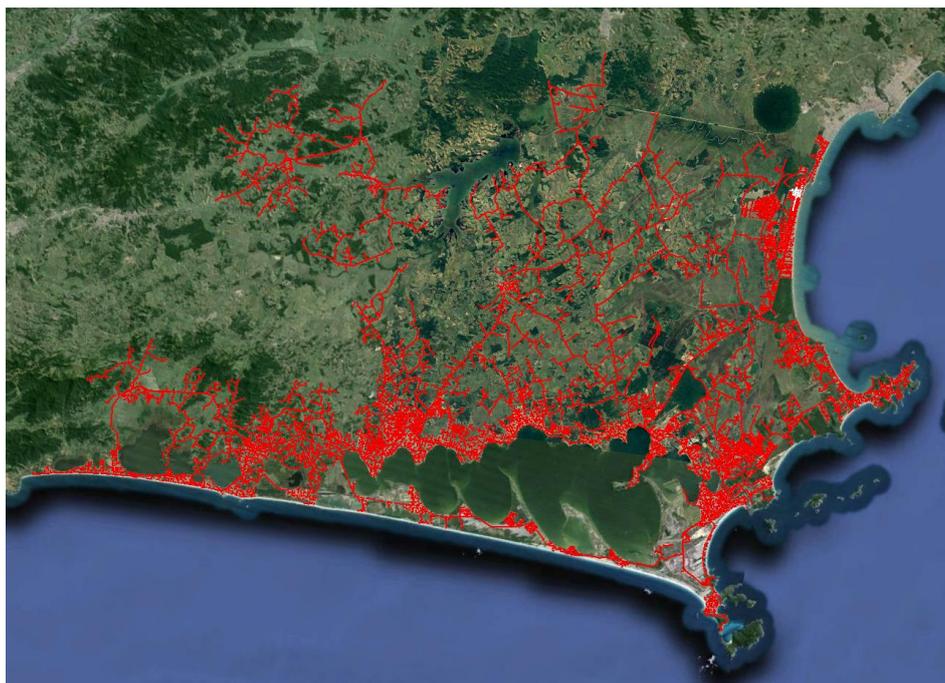
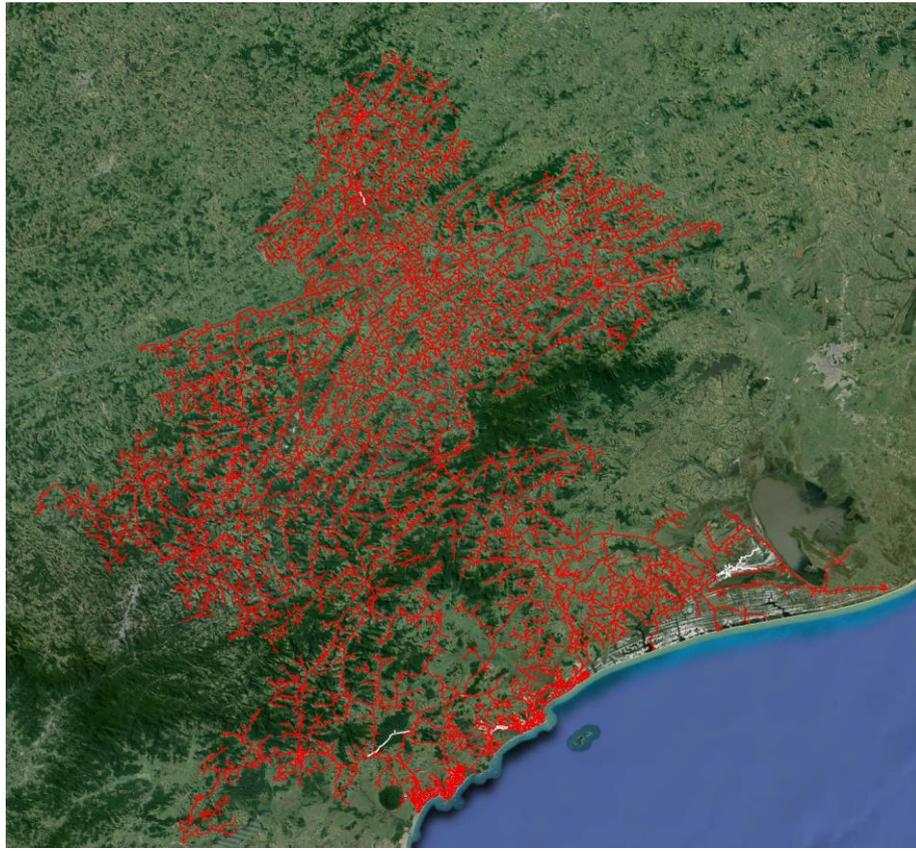
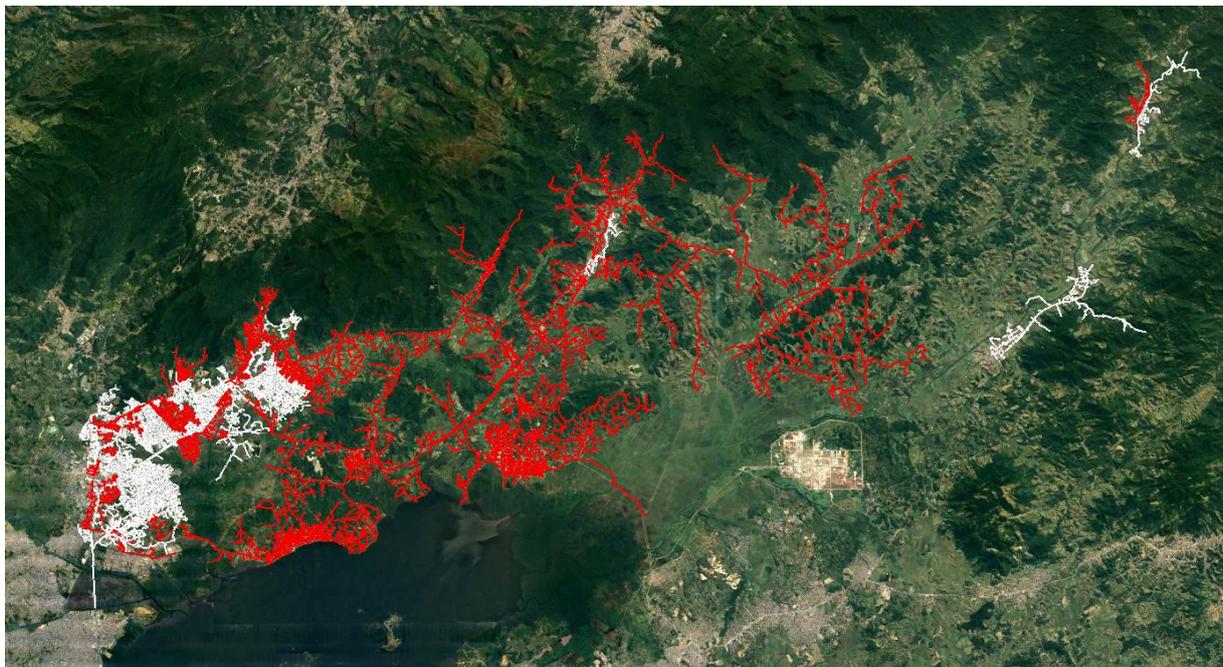
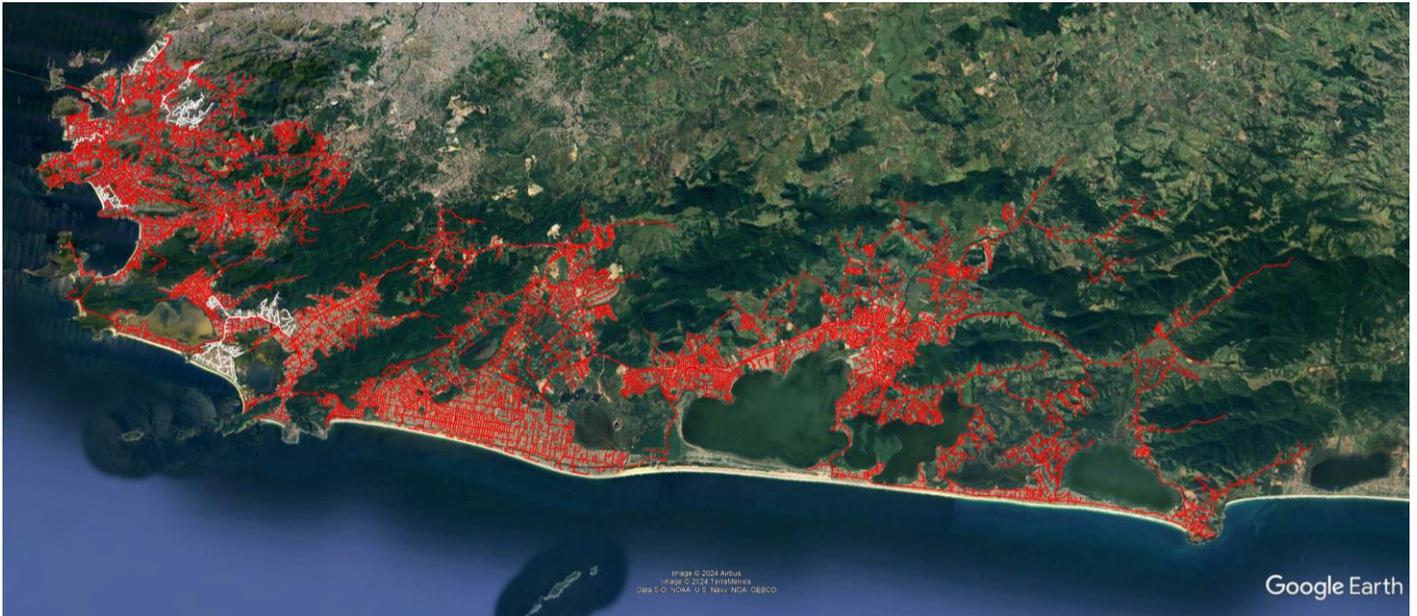
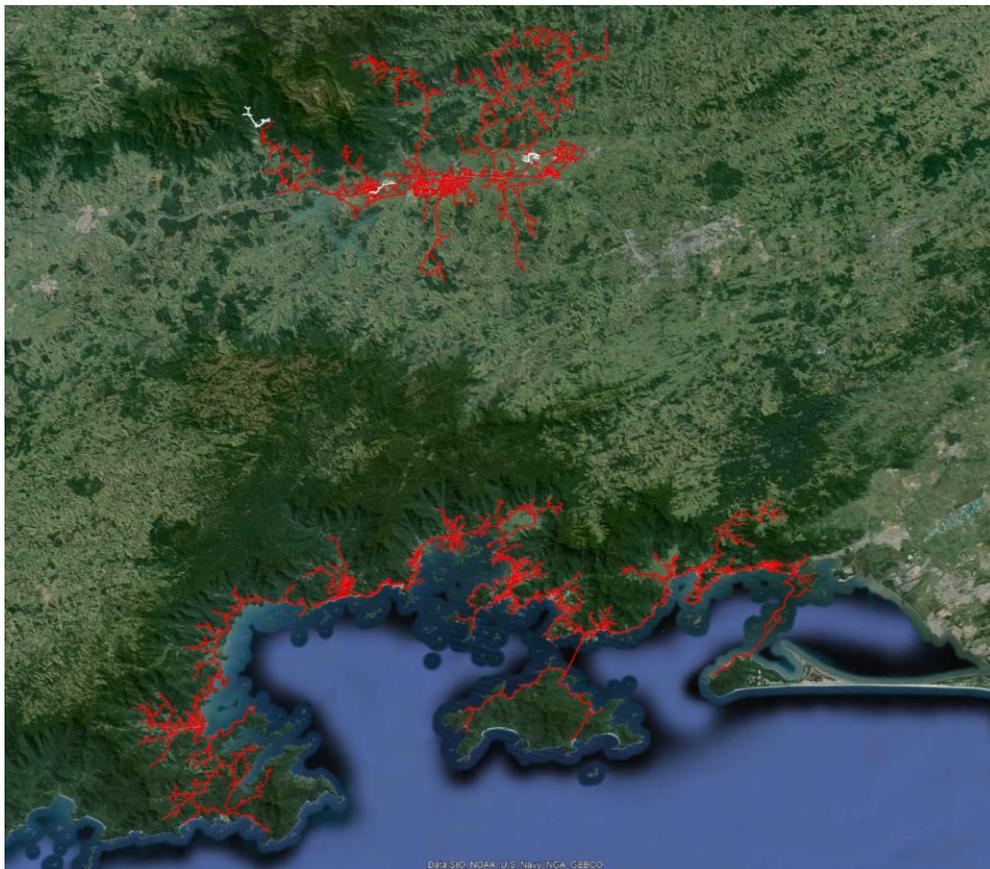
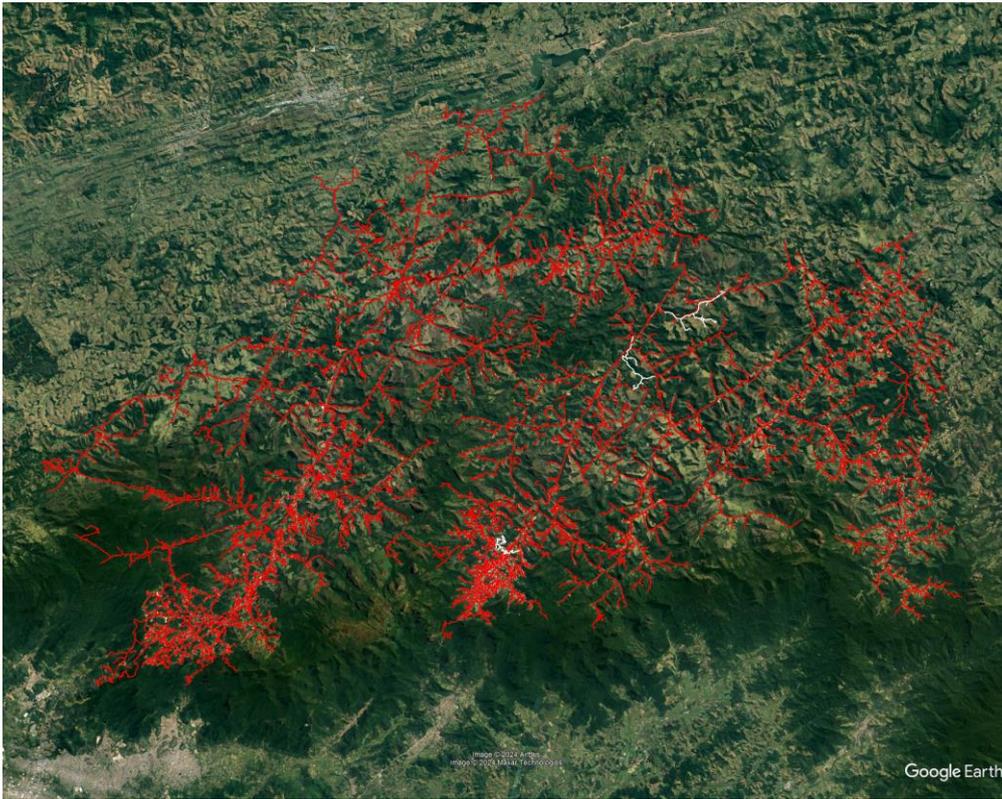
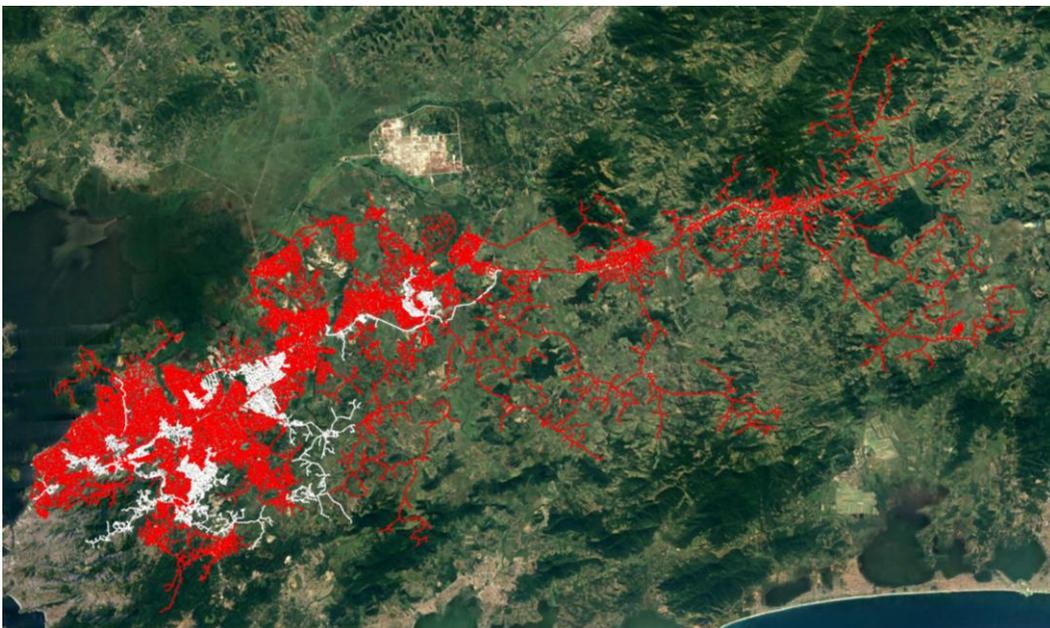
Figura 1 – Mapas geolétricos das regionais afetadas

Conforme destacado anteriormente, o evento ISE 07 - 03/2024 – RJ causou diversos impactos na rede de distribuição de energia elétrica, assim como, na operação de restabelecimento de energia nos locais afetados. Para demonstrar a dimensão do impacto observado pela Enel RJ, apresenta-se abaixo os mapas geoeétricos das regionais afetadas.

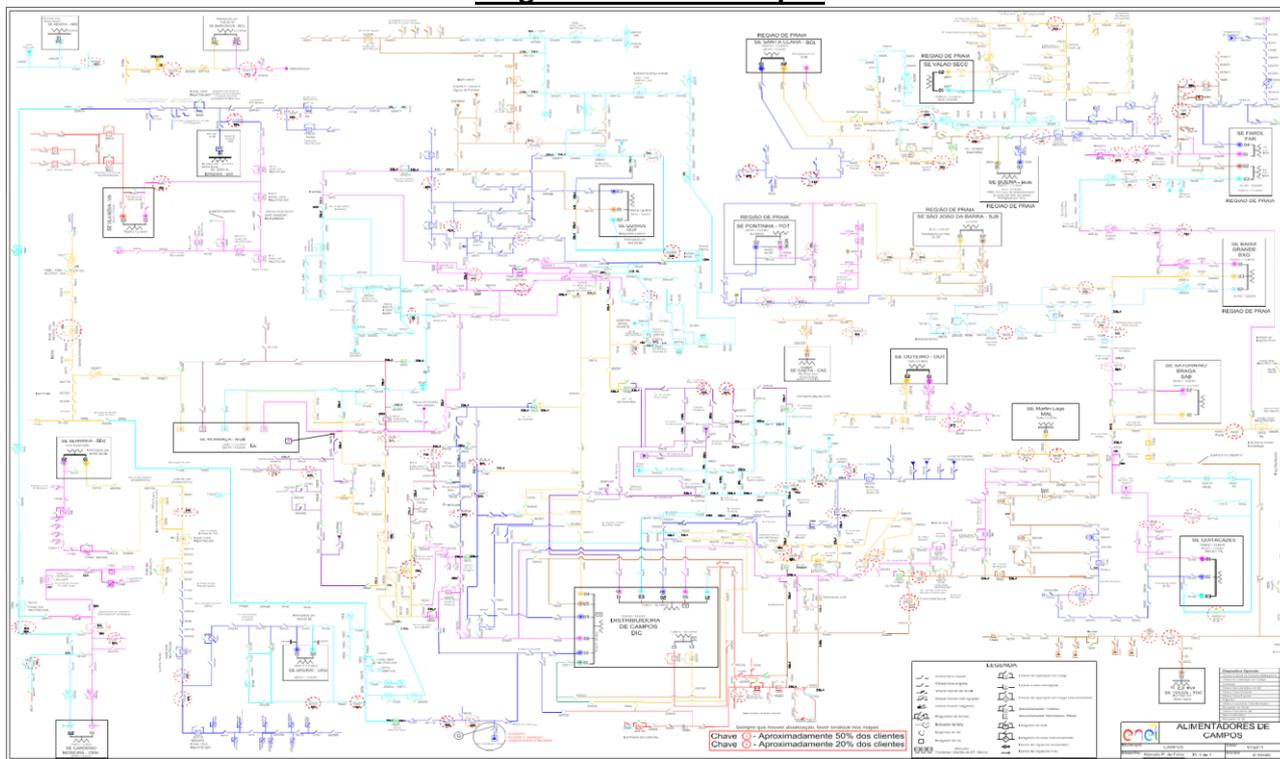
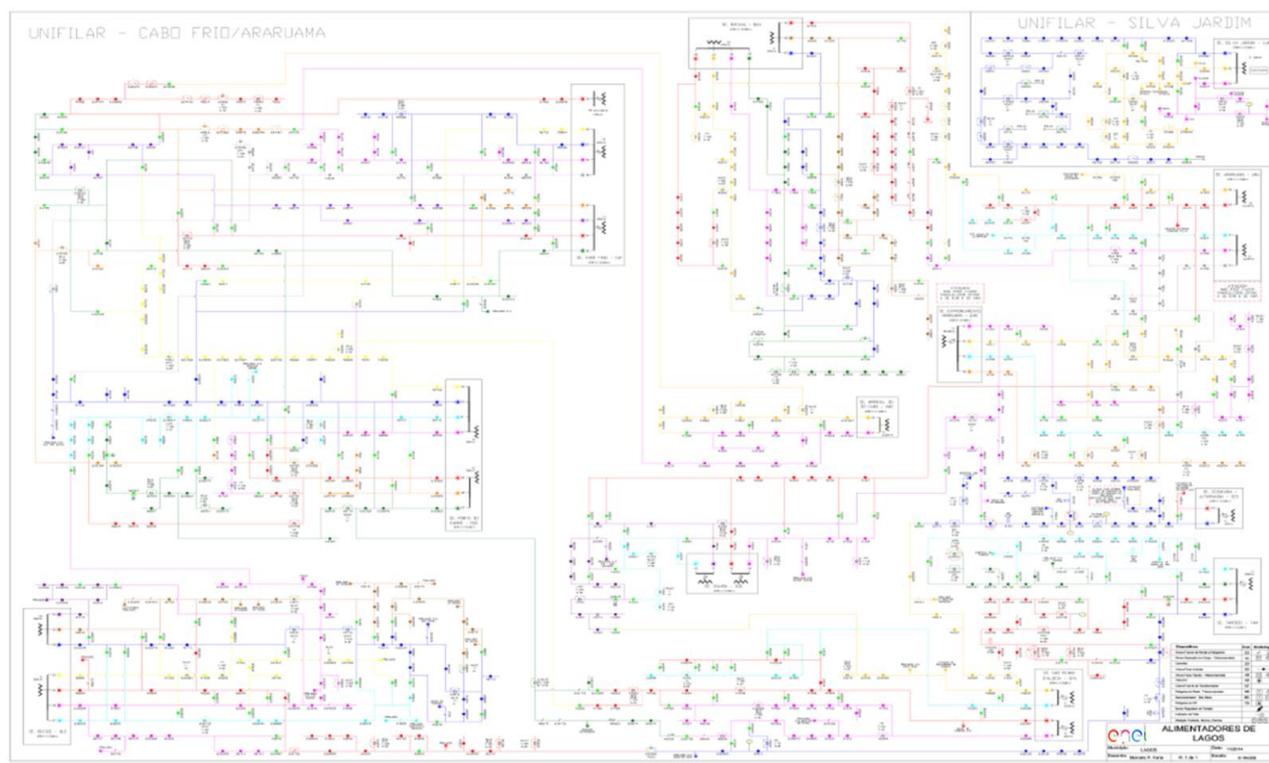
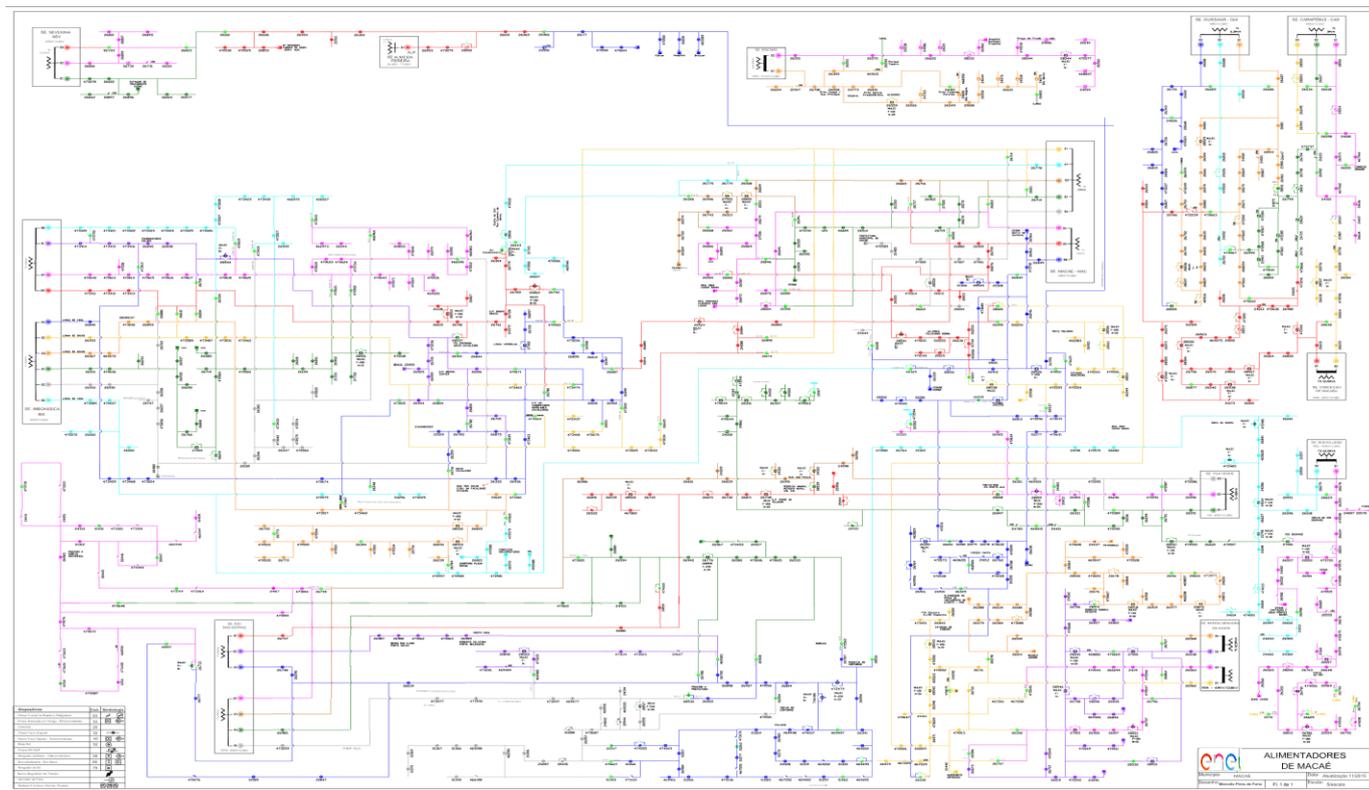
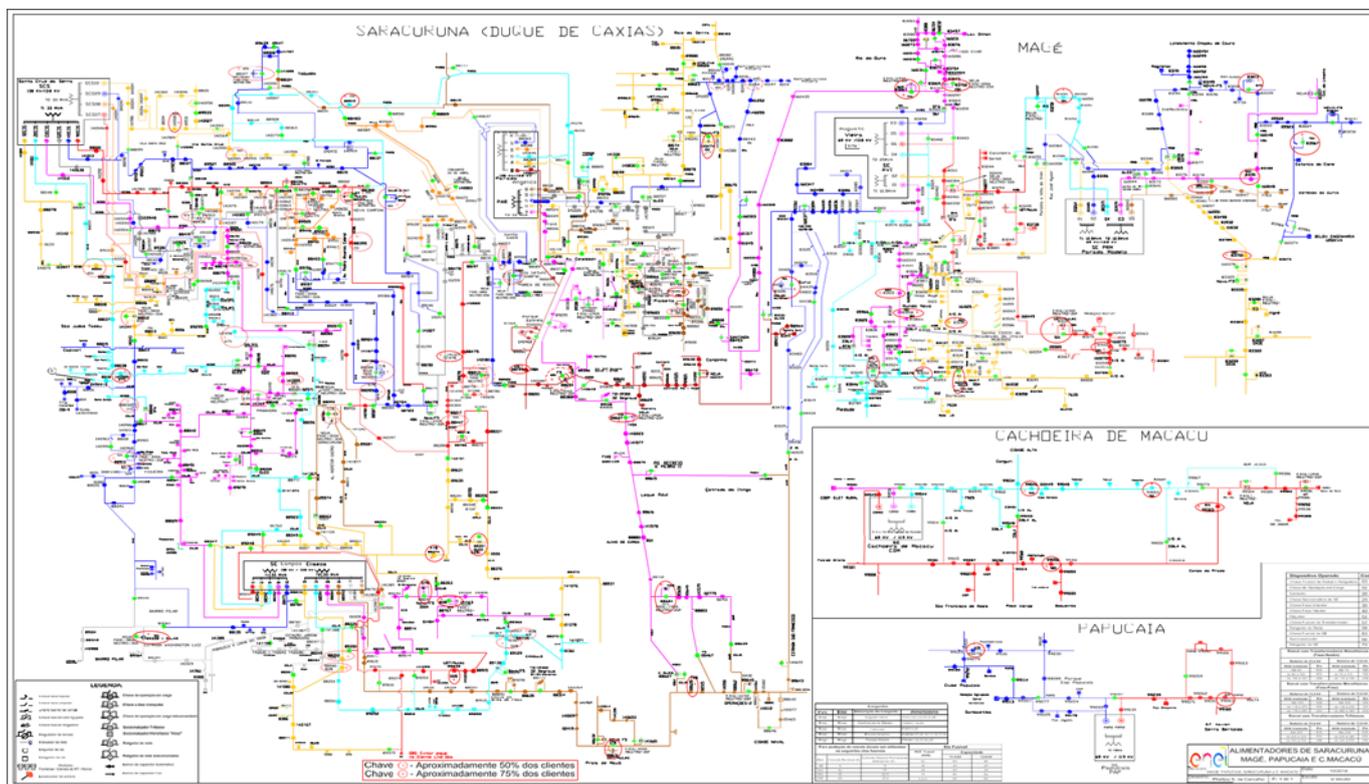
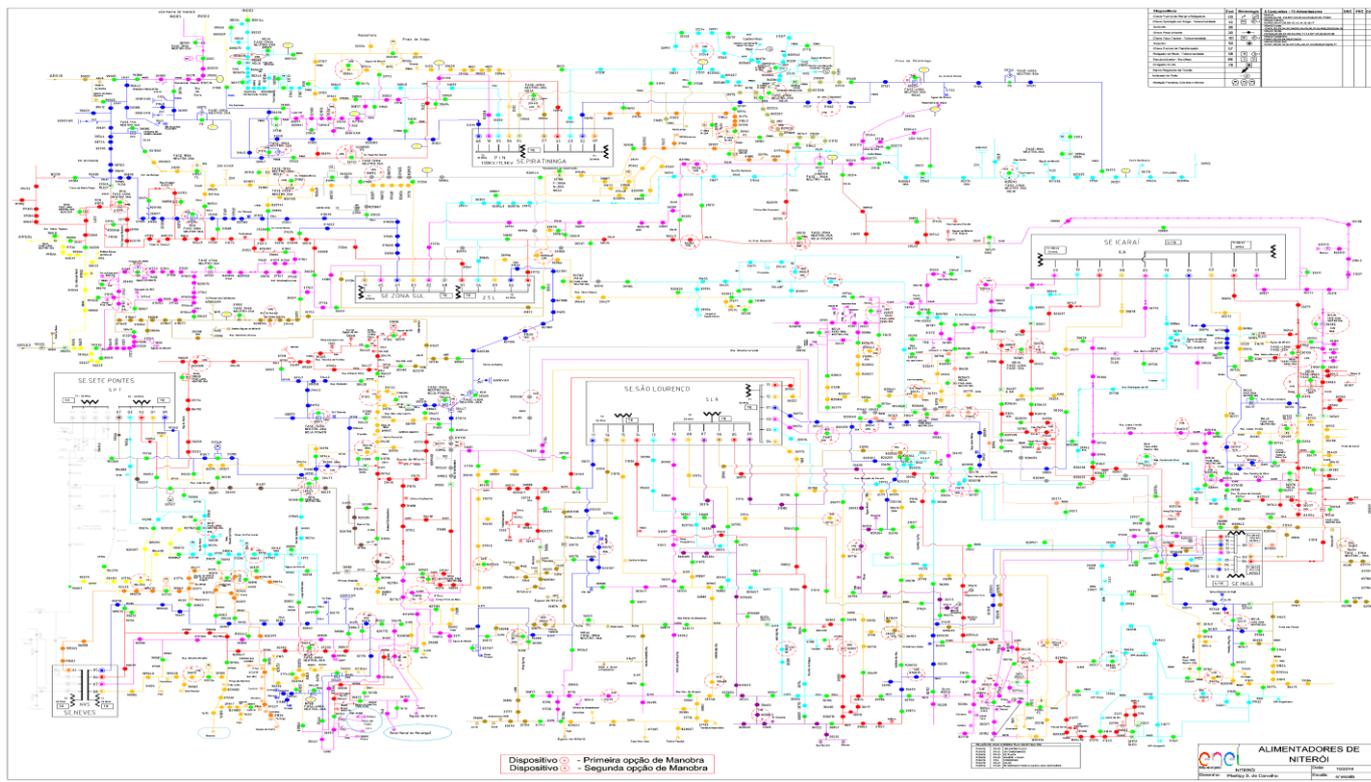
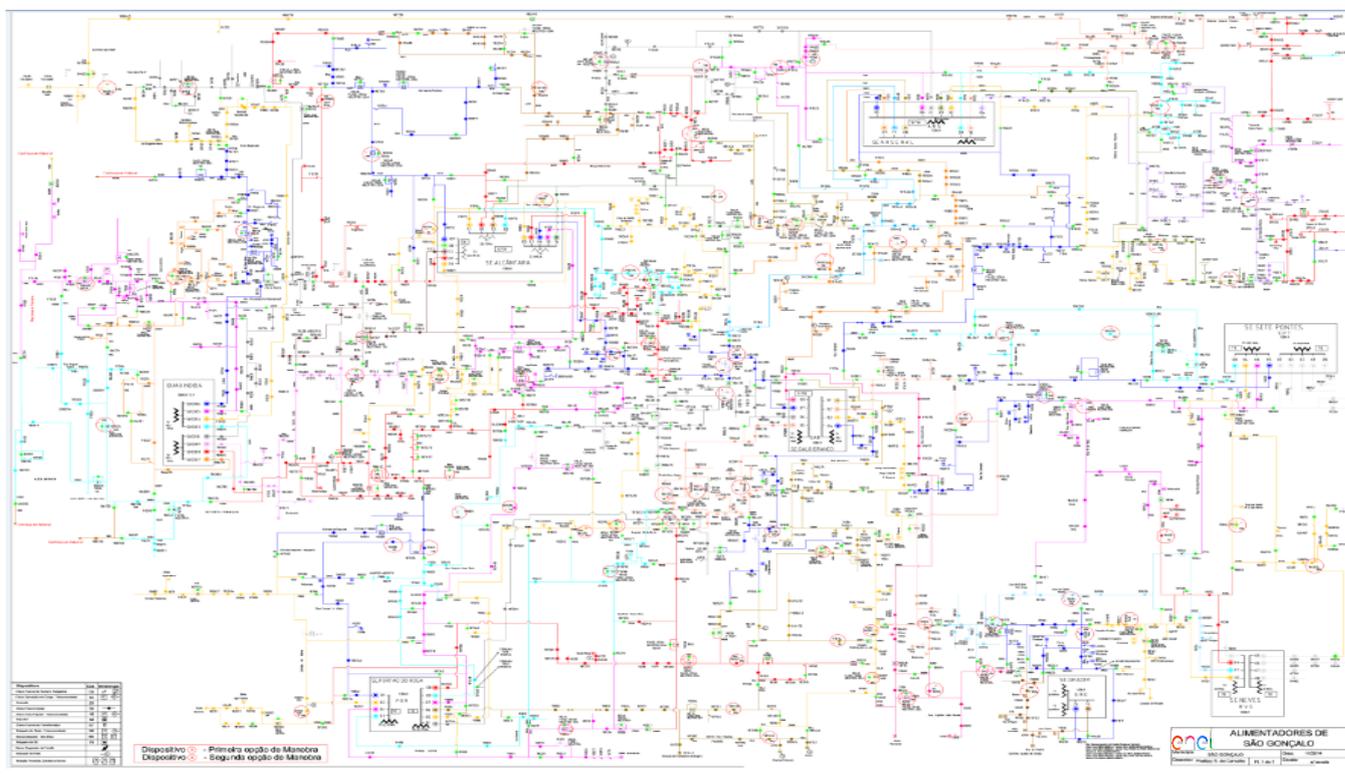
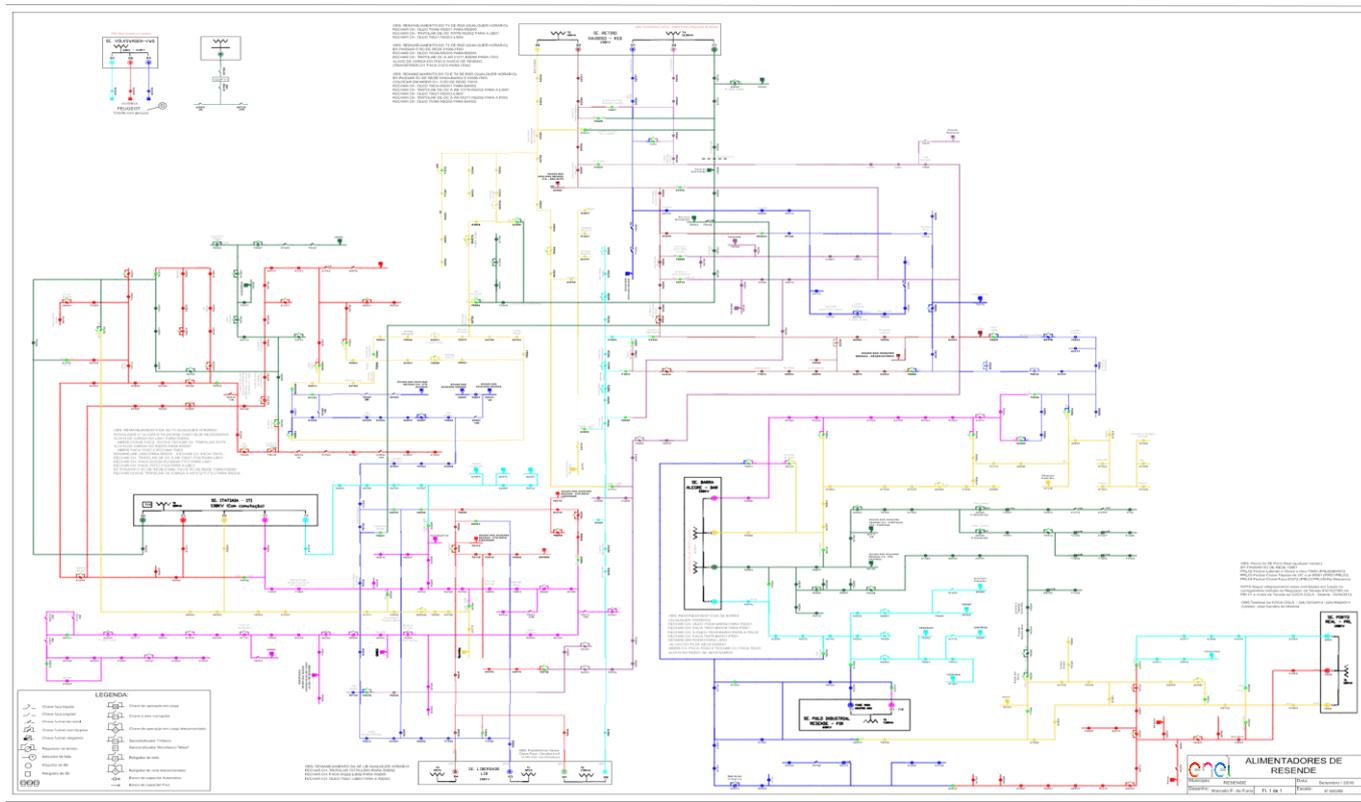
Figura 2 – Diagrama unifilar das regionais afetadas

Além do mapa geolétrico apresentado anteriormente, segue ainda abaixo o diagrama unifilar da Enel RJ onde estão representadas todas as subestações relativas à Área de Concessão e a forma que estão conectadas ao sistema elétrico.

Devido a dimensão do sistema elétrico na Área de Concessão da Enel RJ e, conseqüentemente dificuldades quanto à escala e resolução das imagens, não é possível se demonstrar graficamente todos os elementos com riqueza de detalhes, contudo, a listagem das subestações e municípios afetados, pode ser consultada nas tabelas 4 e 5.

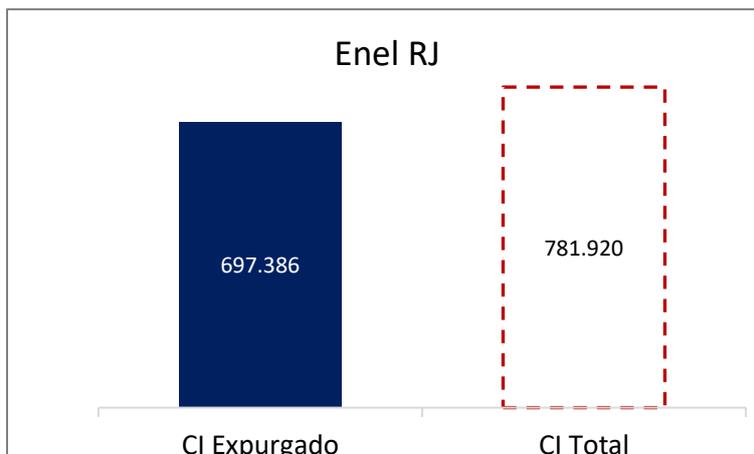
Figura 3 – CI Expurgado do evento x CI Total

Na figura acima, a barra azul representa a quantidade de clientes interrompidos expurgada pelo evento e a barra em linha vermelha tracejada, a quantidade de clientes totais interrompidos simultaneamente no período do evento.

Observa-se que, o CI acumulado expurgado, resultante da somatória dos clientes interrompidos decorrente do evento, resultou em um montante de 697.386 (89% dos clientes interrompidos totais nesse período).

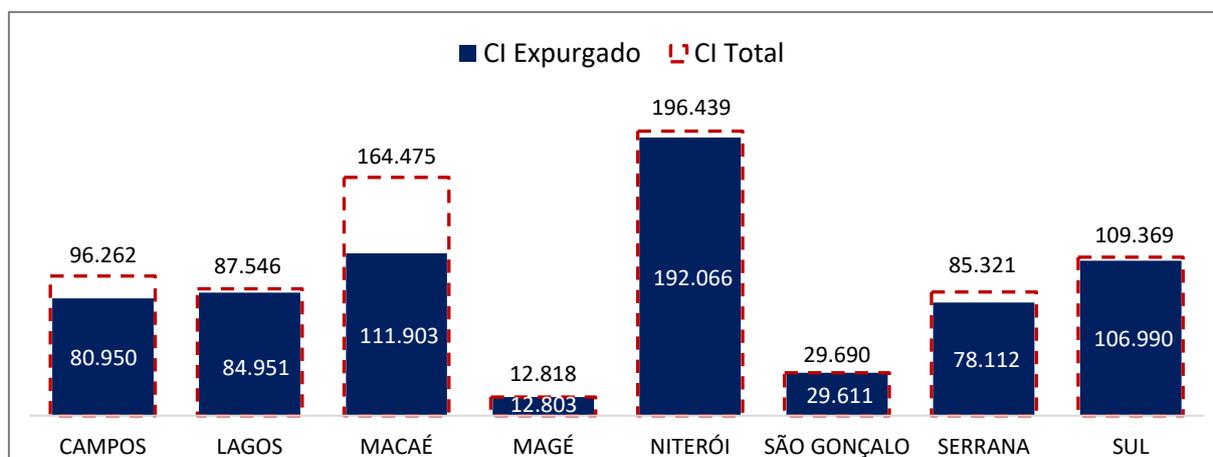
Figura 4 – CI Expurgado do evento x CI Total por Regional

A Regional Niterói foi a mais afetada, representando 28% (192.066 clientes interrompidos) da quantidade de CI expurgada total no evento.

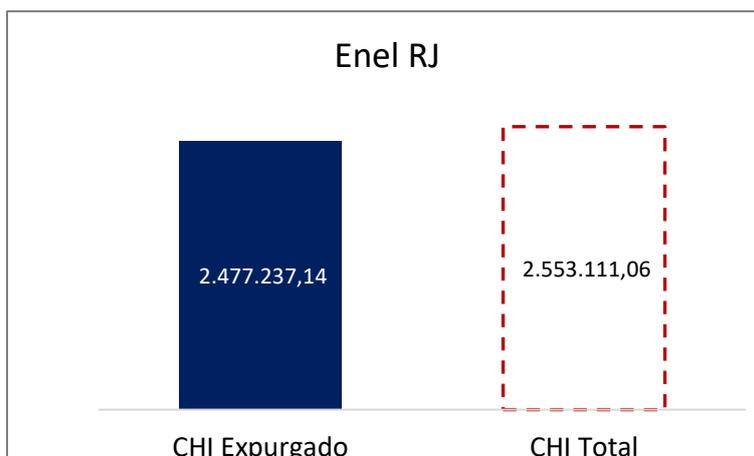
Figura 5 – CHI Expurgado do evento x CHI Total

Em termos de Consumidor Hora Interrompido – CHI, a figura abaixo representa o impacto do evento. O CHI acumulado expurgado, resultante da somatória das interrupções decorrentes do evento, foi de 2.477.237,14 CHI (97% do CHI Total no período). A barra azul, representa a quantidade de consumidor hora interrompido expurgada e a barra em linha vermelha tracejada, a quantidade total de consumidor hora interrompido simultaneamente no período do evento.

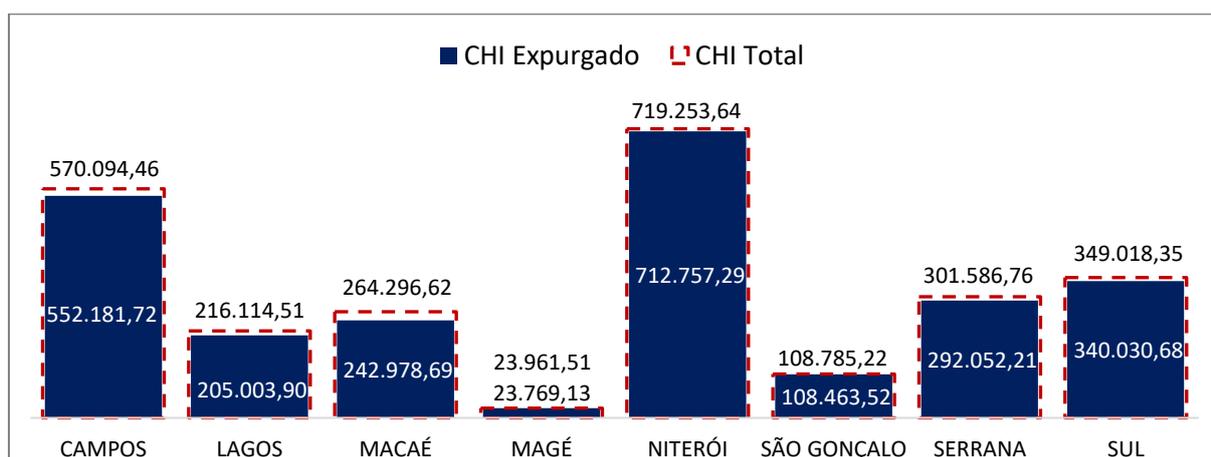
Figura 6 – CHI Expurgado do evento x CHI Total por Regional

Na figura seguinte, são apresentados os valores expurgados e totais de Consumidor Hora Interrompido (CHI) durante o evento, segregado por Regional.

As Regionais Campos e Niterói foram as que sofreram os maiores impactos, representando 51% (1.264.939,01 CHI) da quantidade de CHI expurgada total durante o evento.

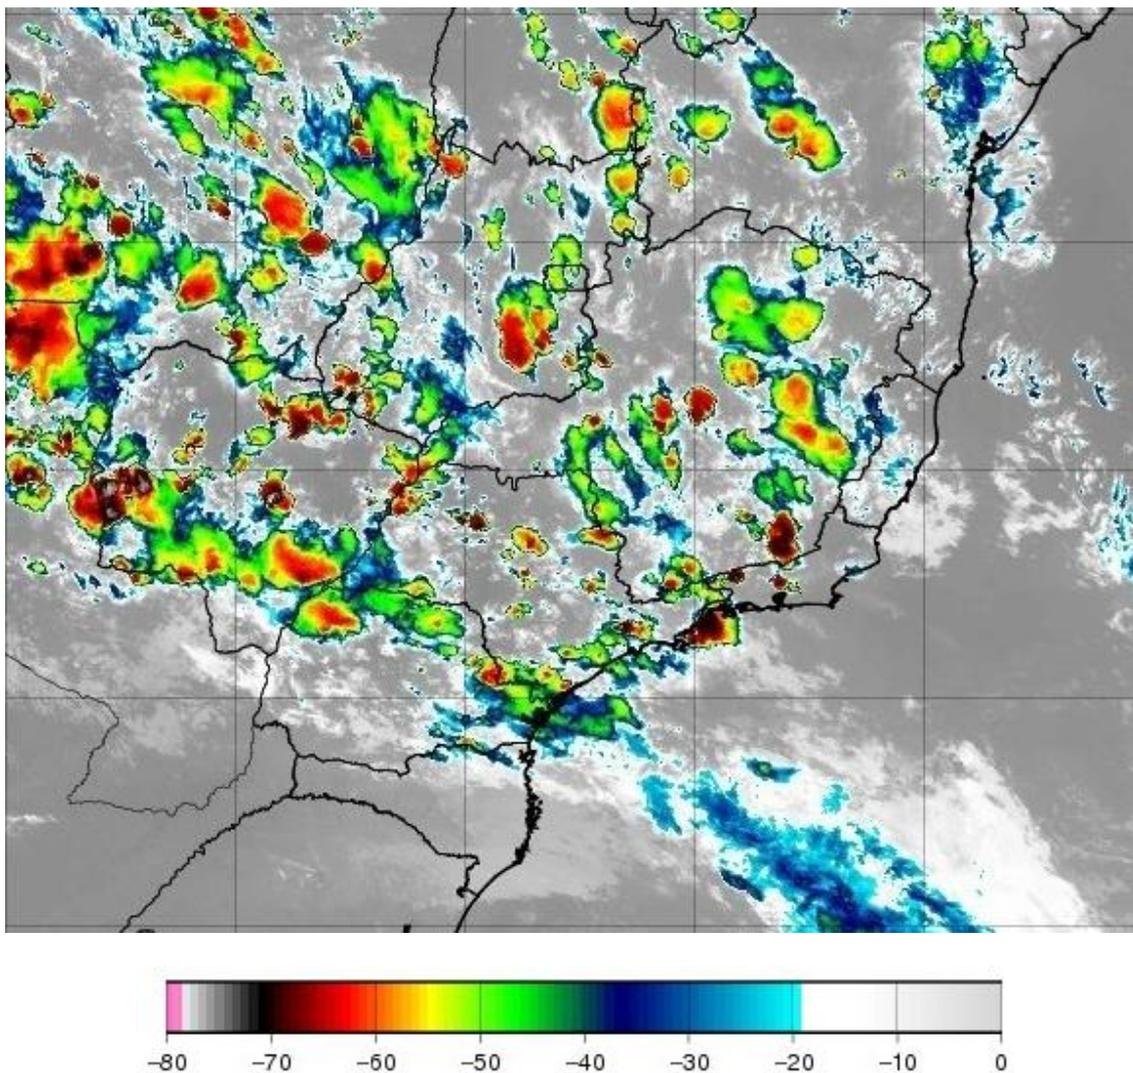
Figura 1 - Imagem de satélite no infravermelho com realce do satélite GOES-16 às 21:00 UT do dia 05/03/2024. As cores indicam diferentes temperaturas dos topos das nuvens.

Diferentes cores na imagem nas Figuras 1 referem-se a diferentes temperaturas de topo das nuvens, conforme indicado na figura, e equivalem a diferentes altitudes. Quanto menor a temperatura de topo, isto é, mais negativa, mais alta é o topo da nuvem.

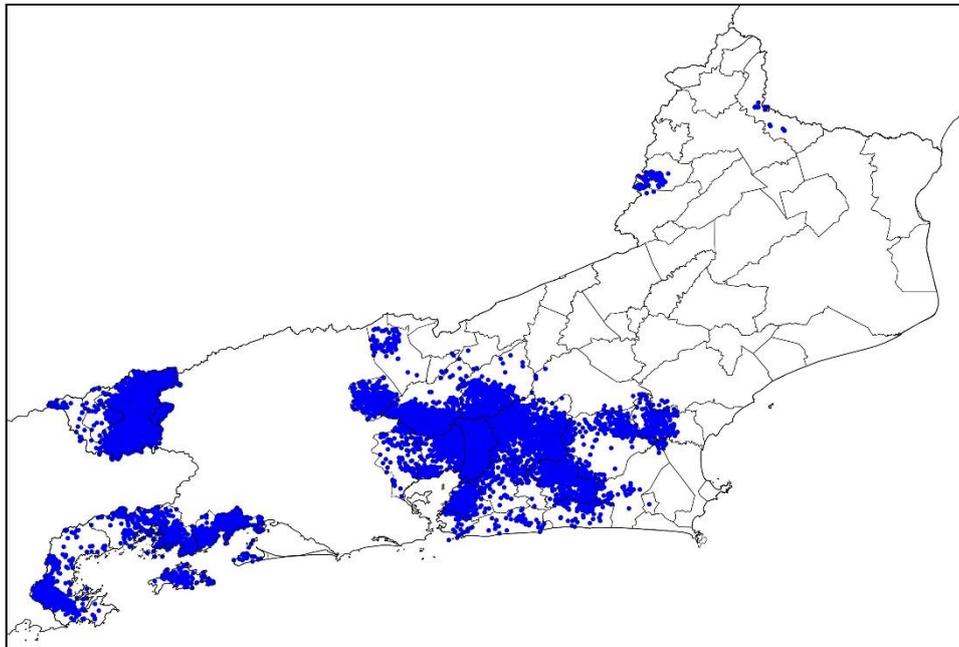
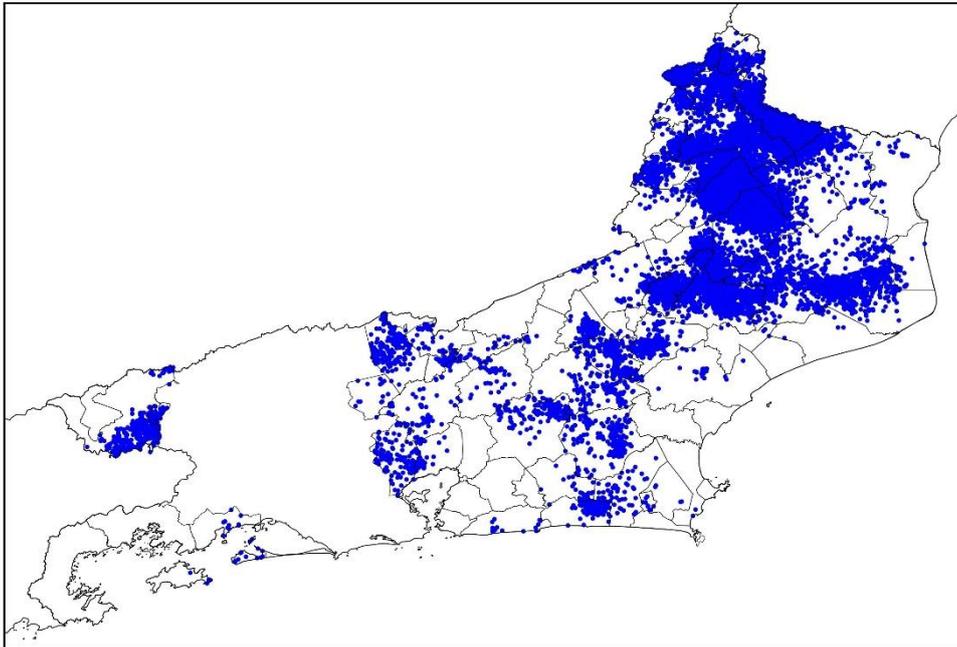
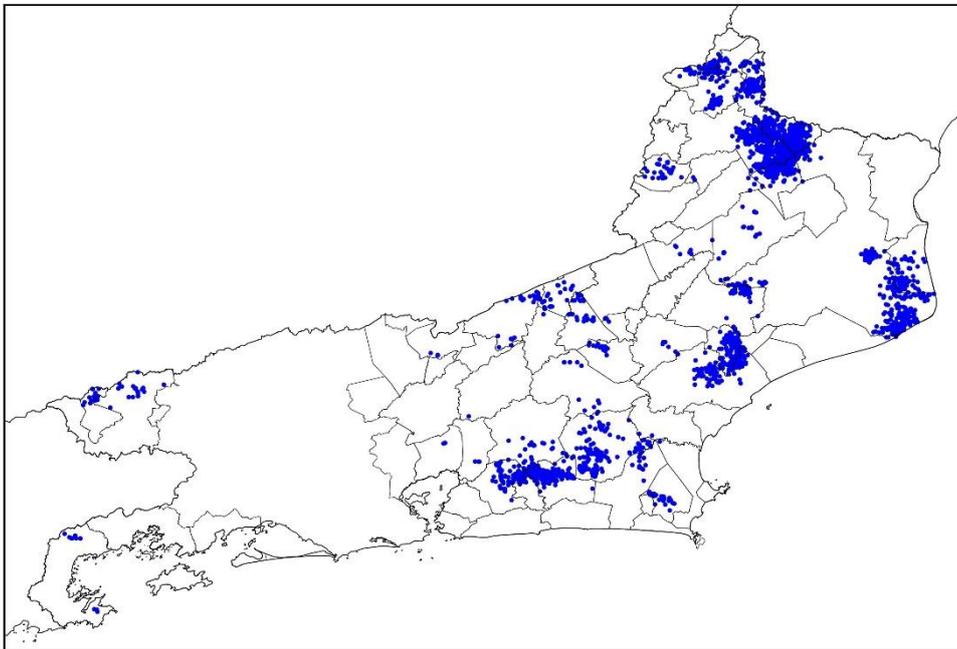
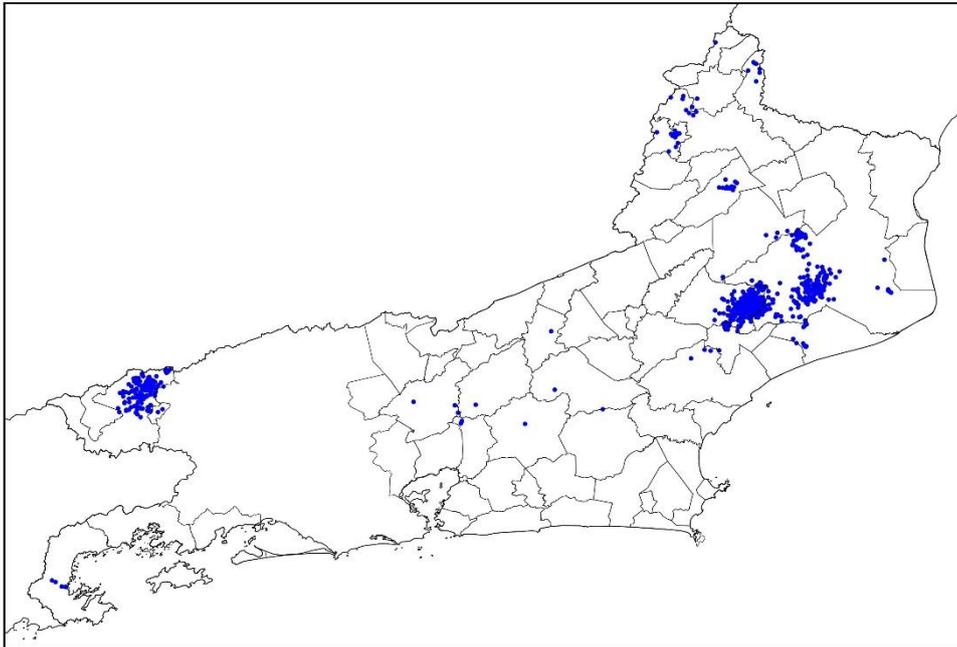
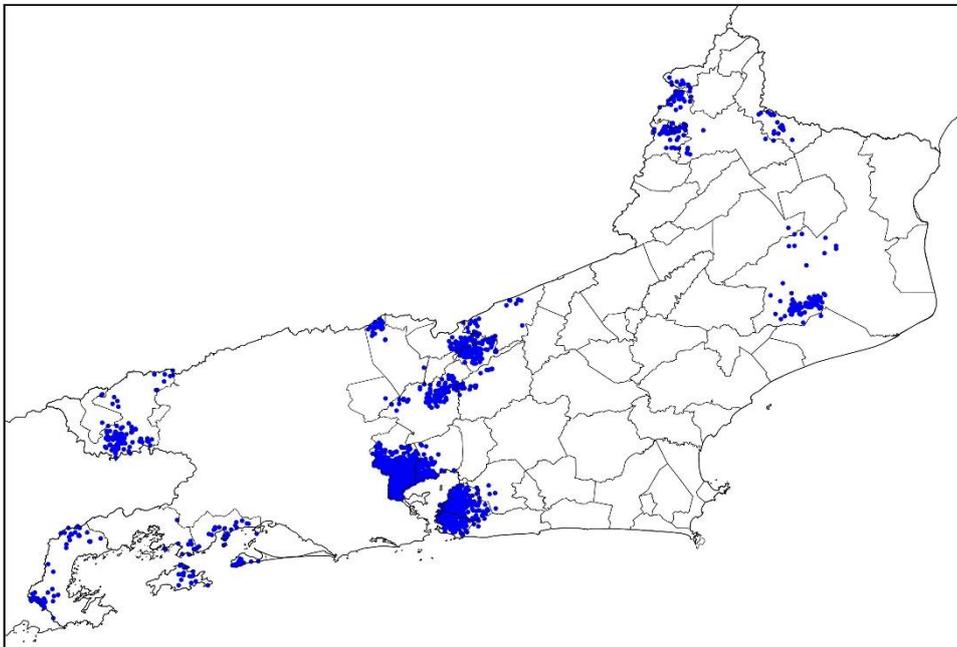
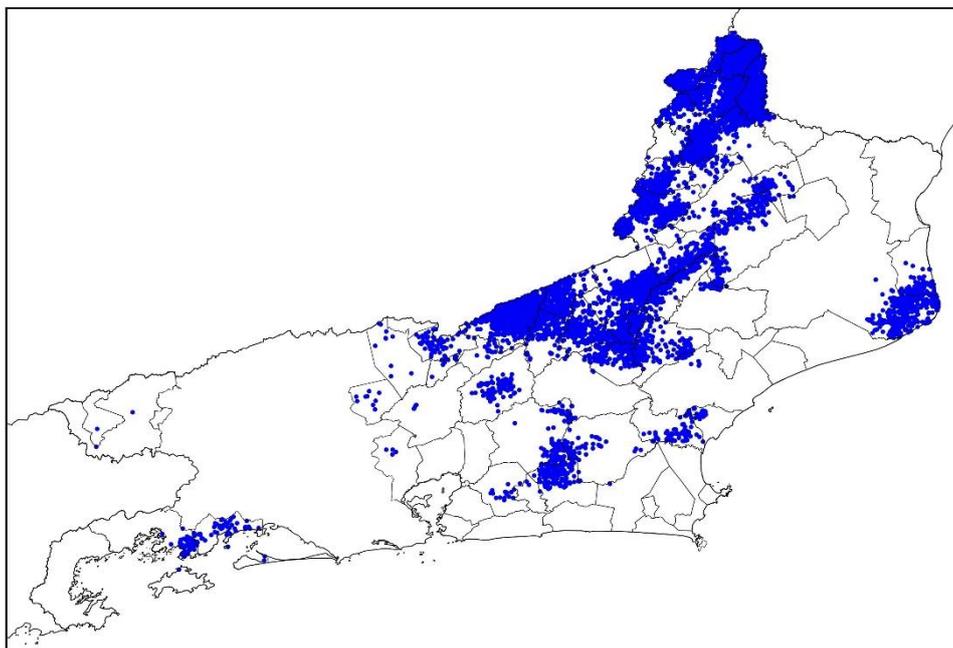
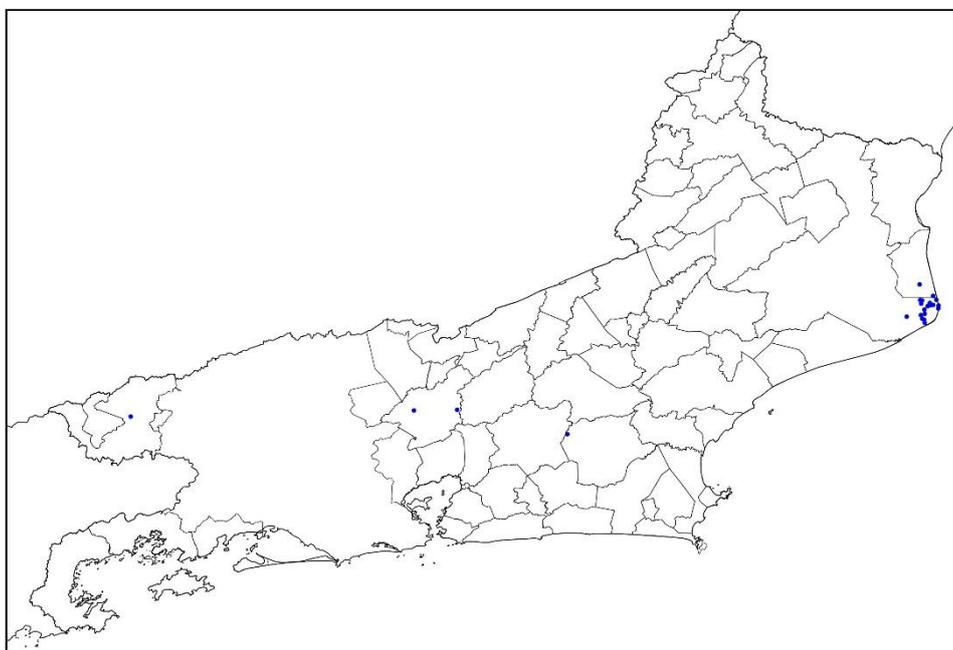
A abrangência da tempestade pode ser avaliada pela ocorrência de descargas atmosféricas (Figura 2), chuvas (Figura 3) e rajadas de vento (Figura 4).

Figura 2 – Mapa de descargas atmosféricas para os dias: (a) 05/03; (b) 06/03; (c) 07/03;
(d) 08/03; (e) 09/03; (f) 10/03; e (g) 11/03.
