Relatório de Evento em Situação de Emergência - ISE

ISE 07 - 03/2024 – RJ

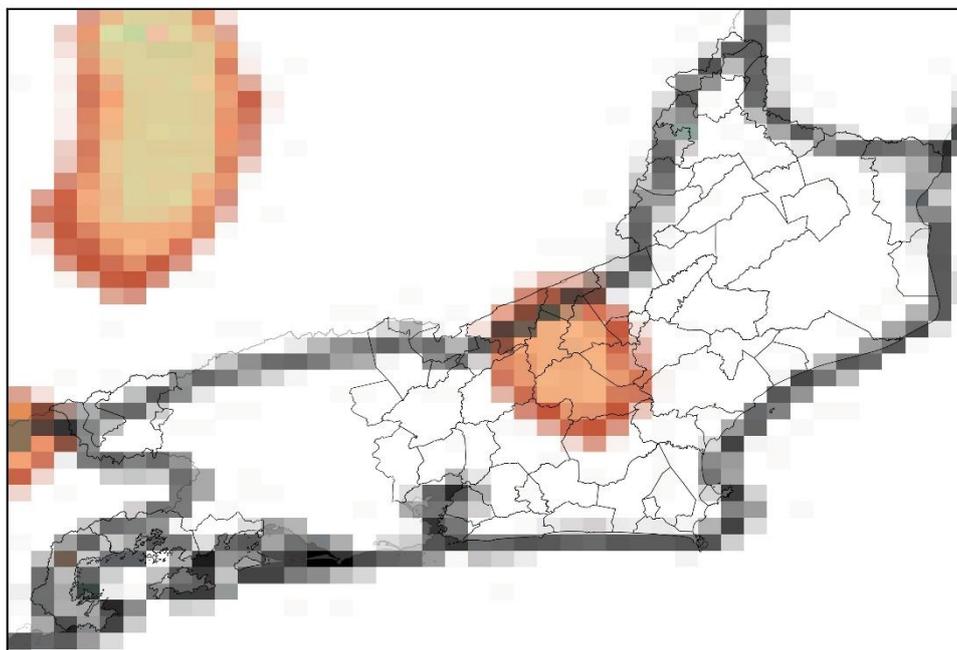
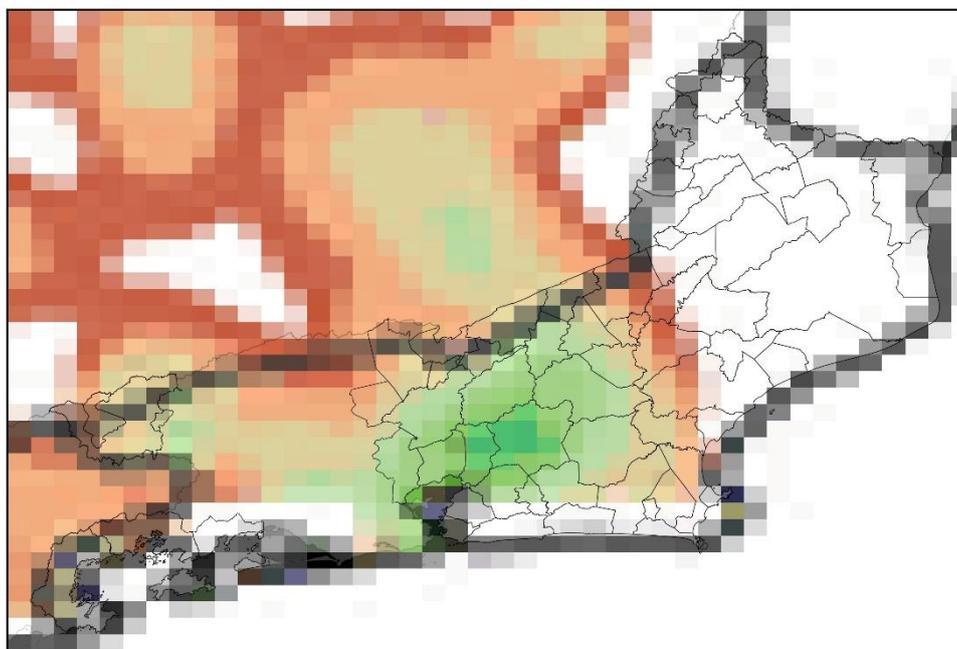
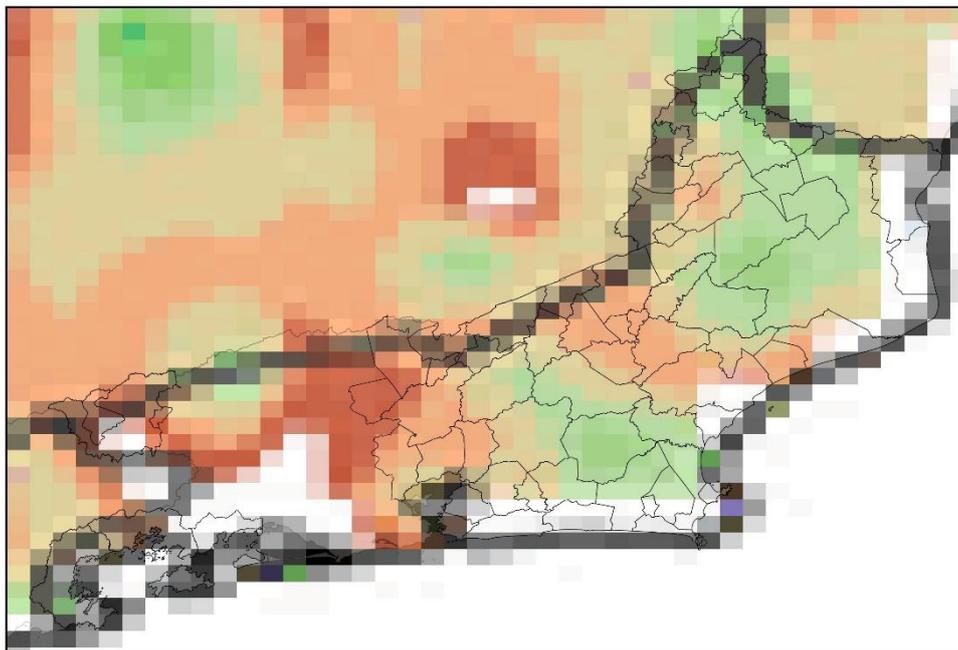
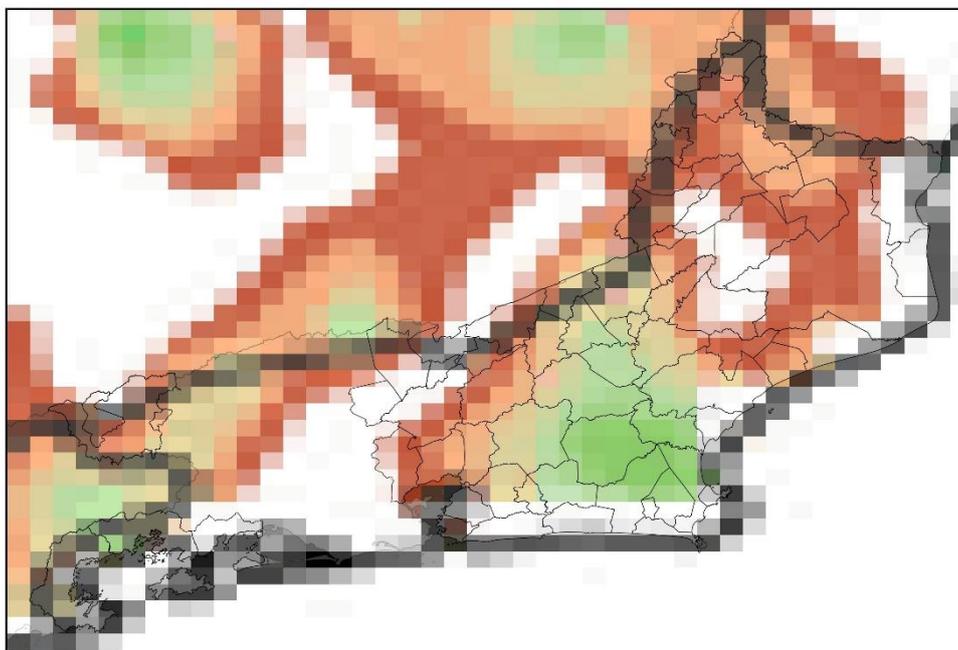
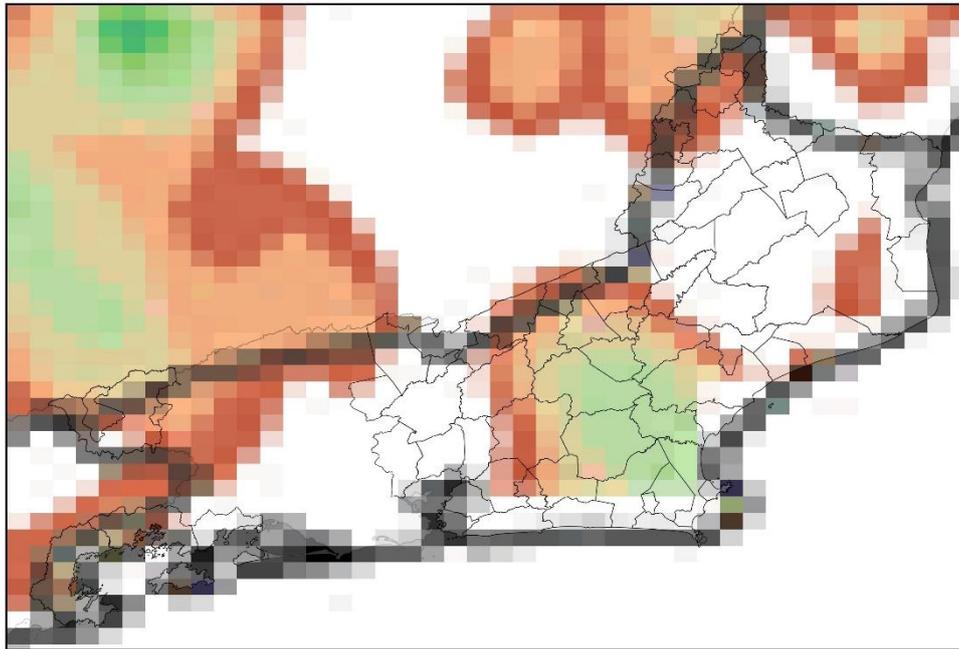
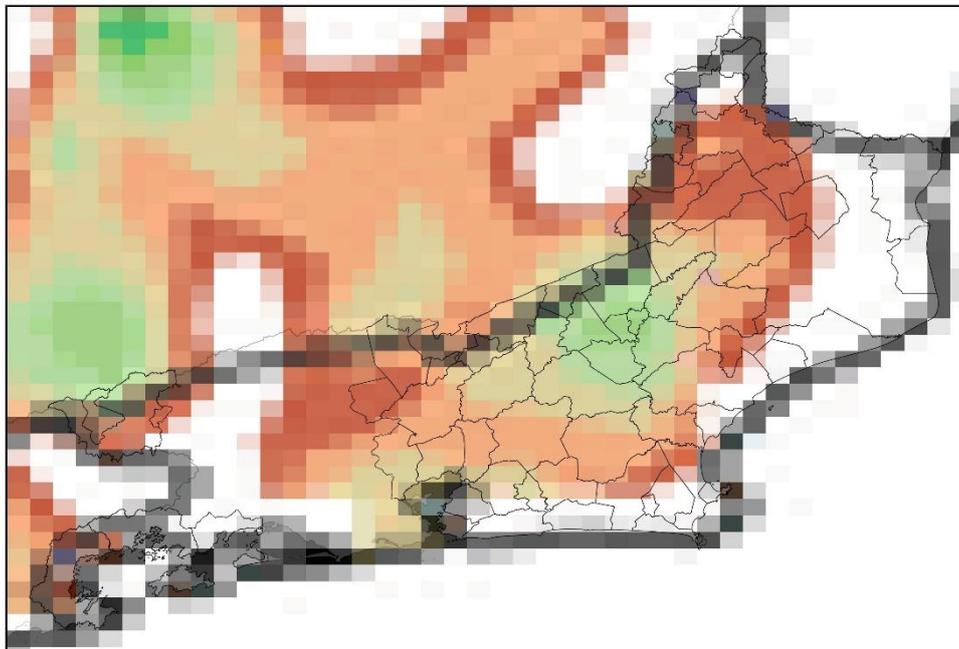
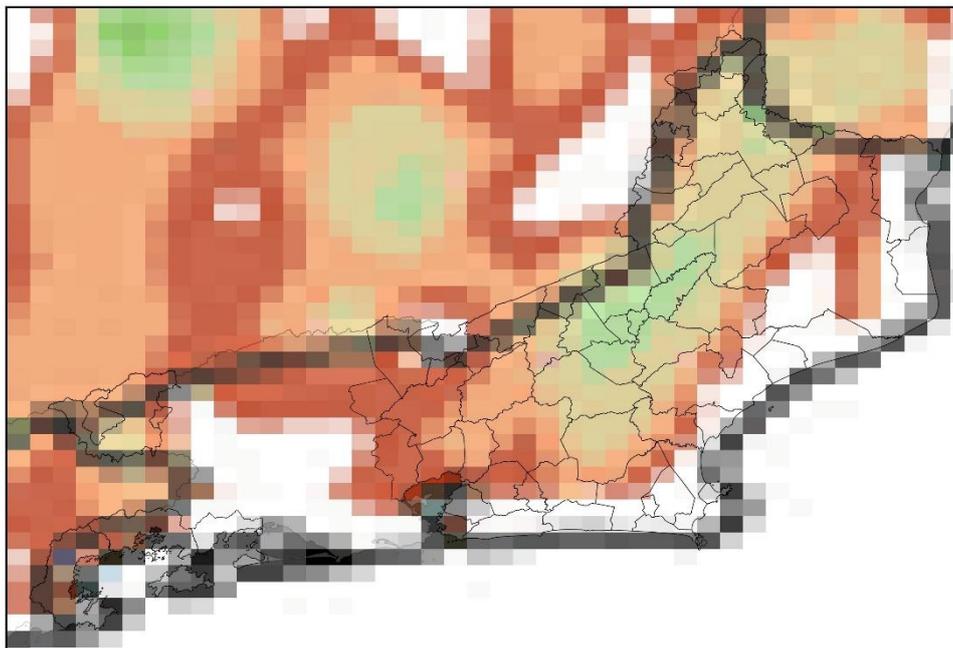
Figura 3 – Mapa de precipitação para os dias: (a) 05/03; (b) 06/03; (c) 07/03; (d) 08/03; (e) 09/03; (f) 10/03; e (g) 11/03.

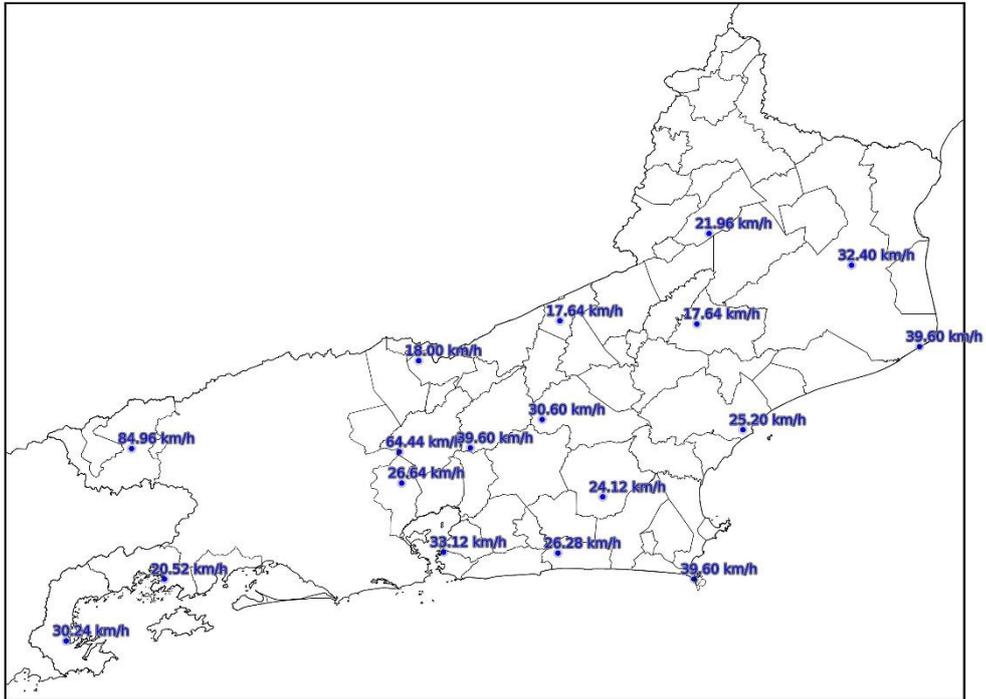
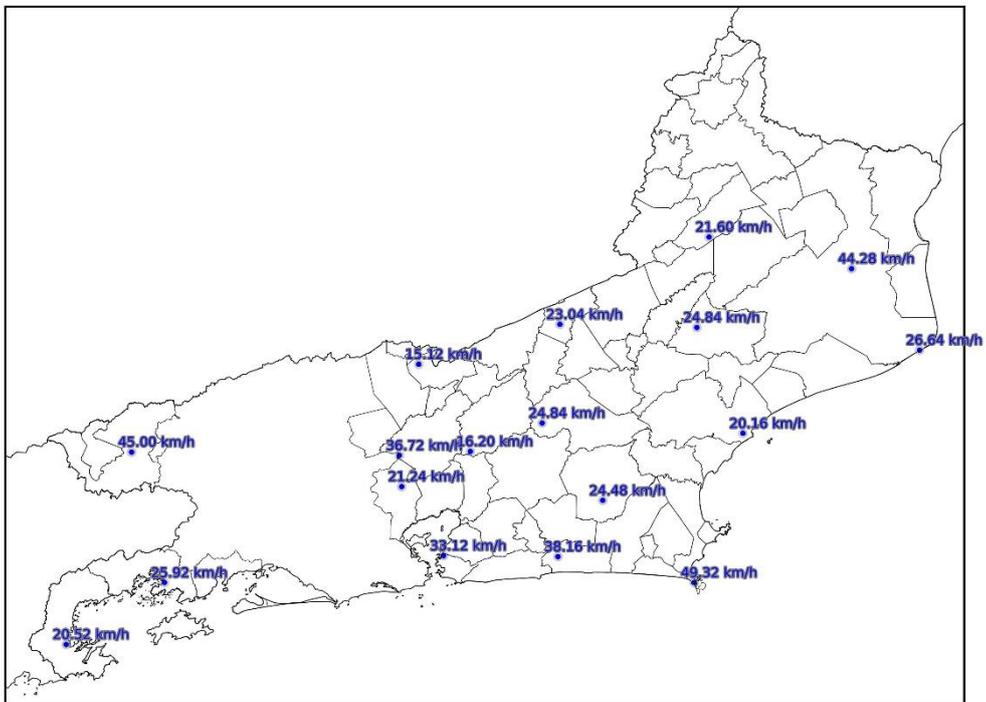
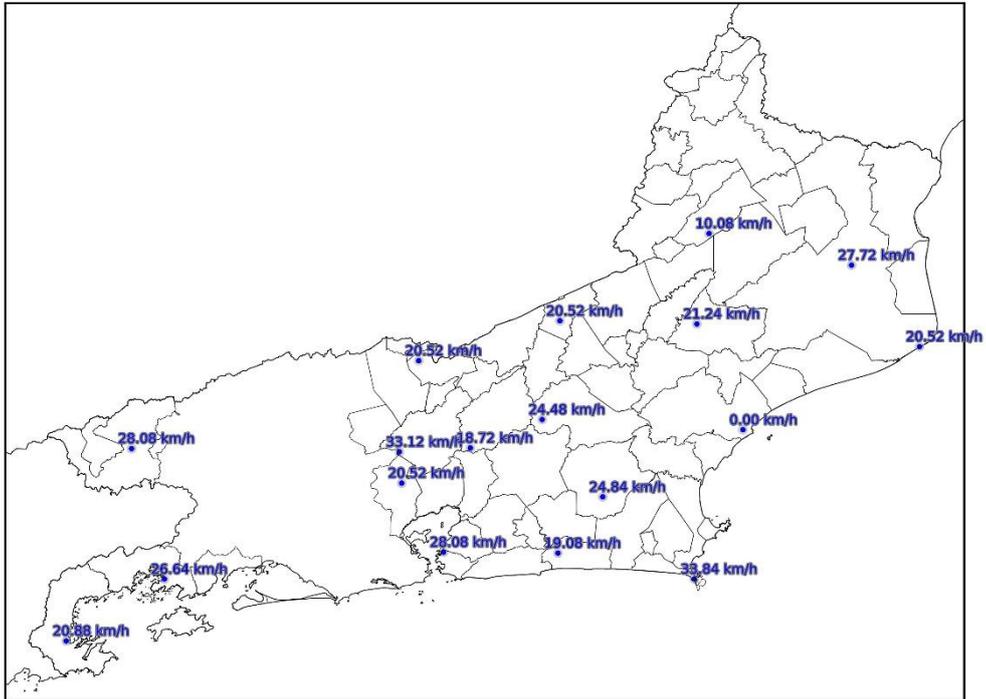
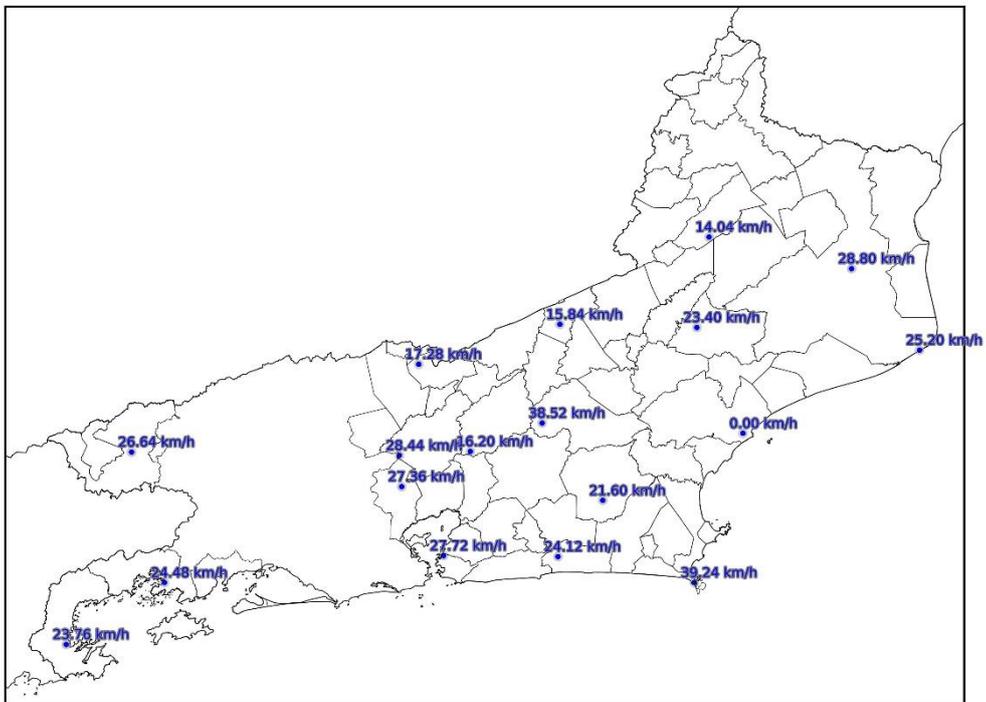
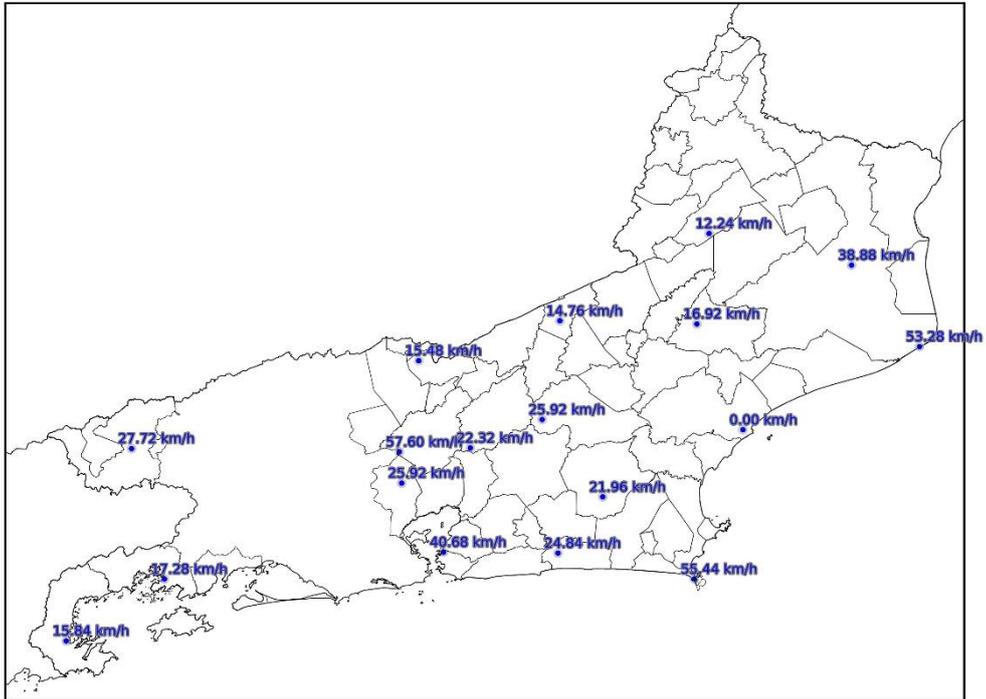
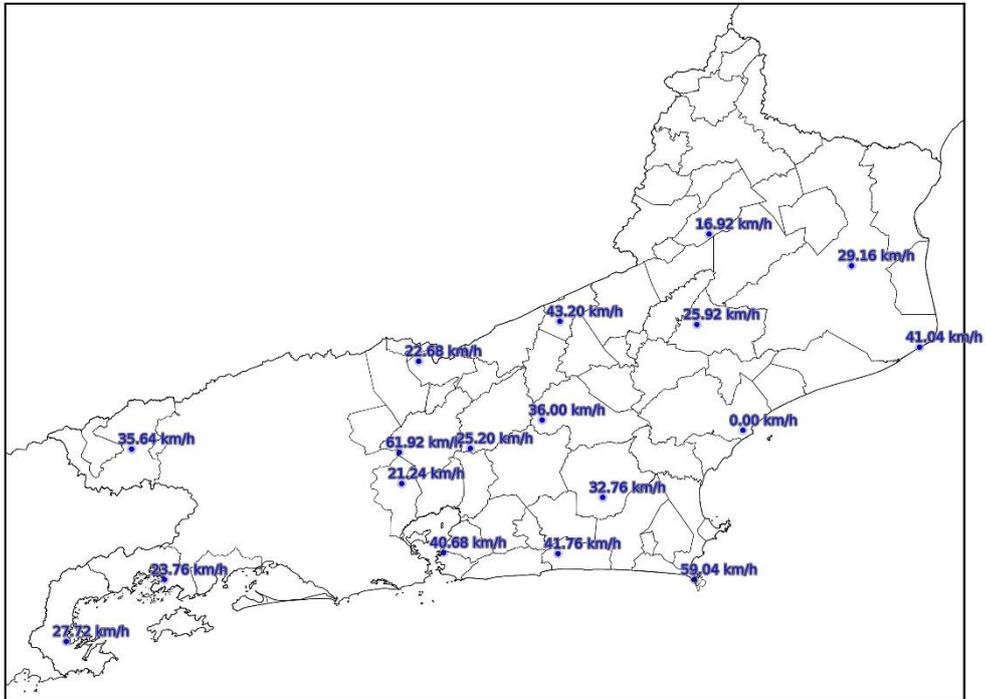
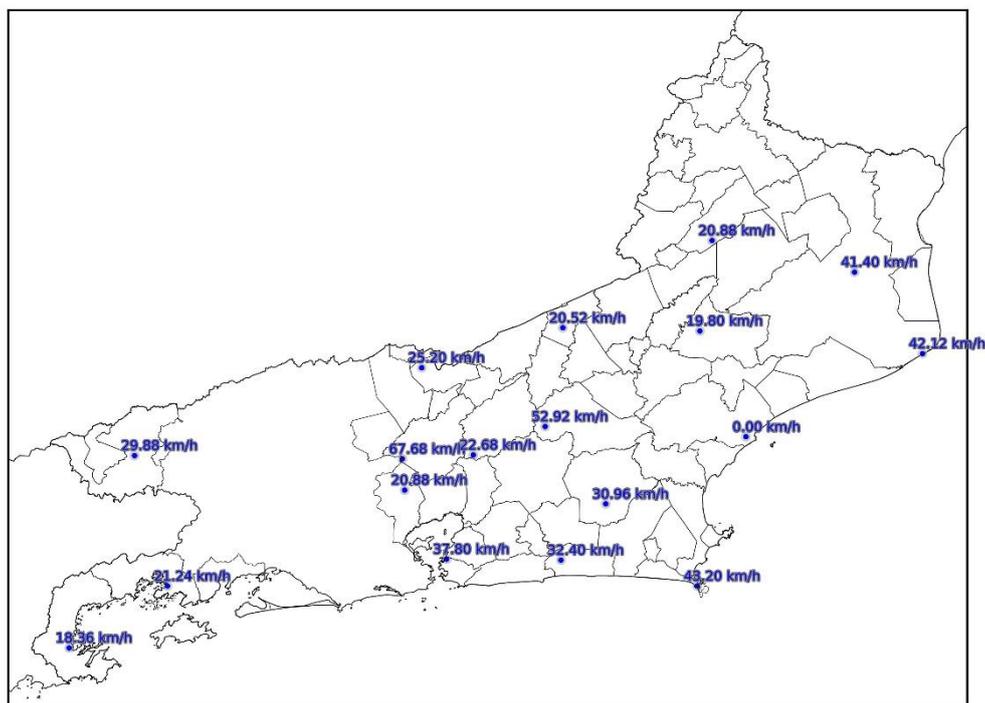
Figura 4 – Mapa de máximas rajadas registradas: (a) 05/03; (b) 06/03; (c) 07/03; (d) 08/03; (e) 09/03; (f) 10/03; e (g) 11/03.
