Relatório de Evento em Situação de Emergência - ISE

ISE 21 - 12/2024 – RJ

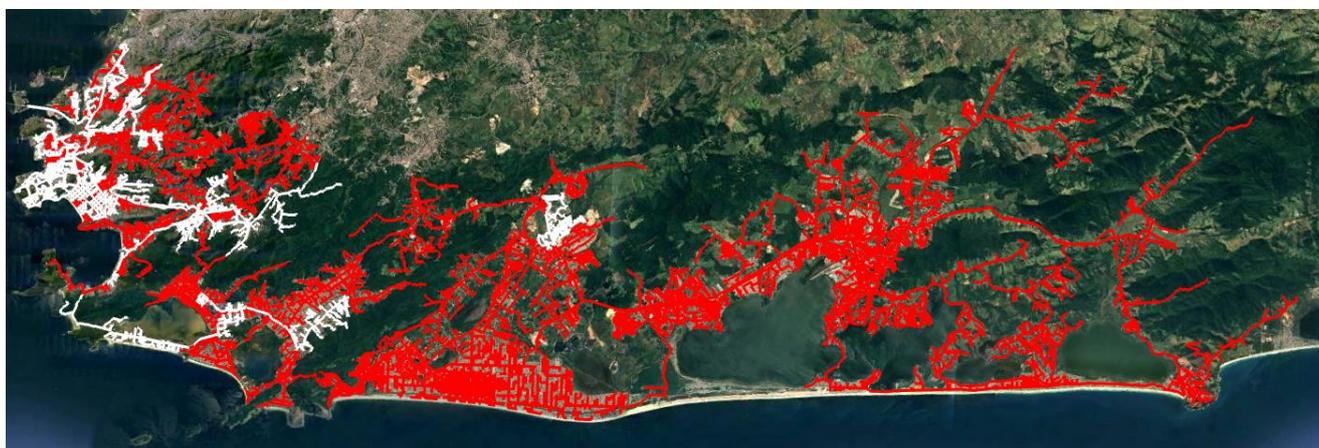
Mapa Geolétrico Macaé

- Área afetada
- Área não afetada

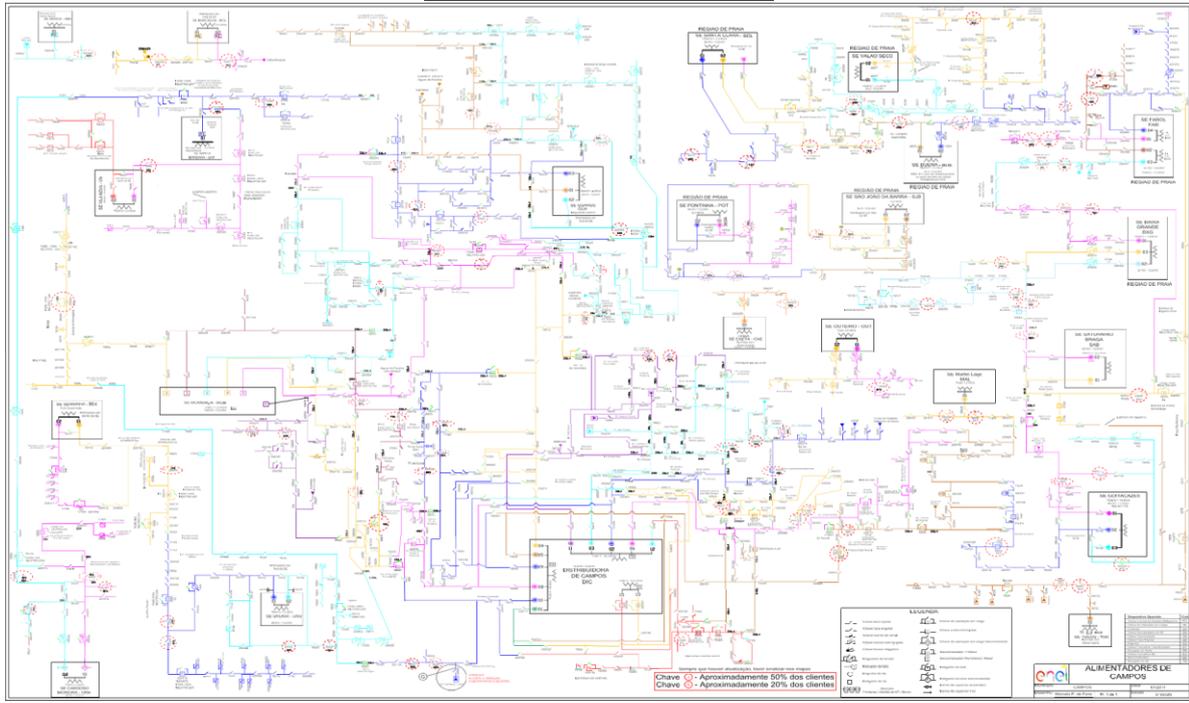
Diagrama Unifilar Campos

Além do mapa geolétrico apresentado anteriormente, segue ainda abaixo o diagrama unifilar da Enel RJ onde estão representadas todas as subestações relativas à Área de Concessão e a forma que estão conectadas ao sistema elétrico.

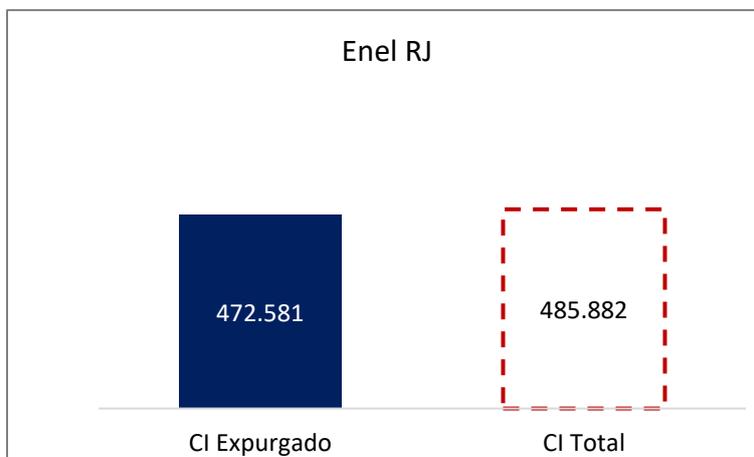
Figura 3 – CI Expurgado do evento x CI Total

Na figura acima, a barra azul representa a quantidade de clientes interrompidos expurgada pelo evento e a barra em linha vermelha tracejada, a quantidade de clientes totais interrompidos simultaneamente no período do evento.

Observa-se que, o CI acumulado expurgado, resultante da somatória dos clientes interrompidos decorrente do evento, resultou em um montante de 472.581 (97% dos clientes interrompidos totais nesse período).

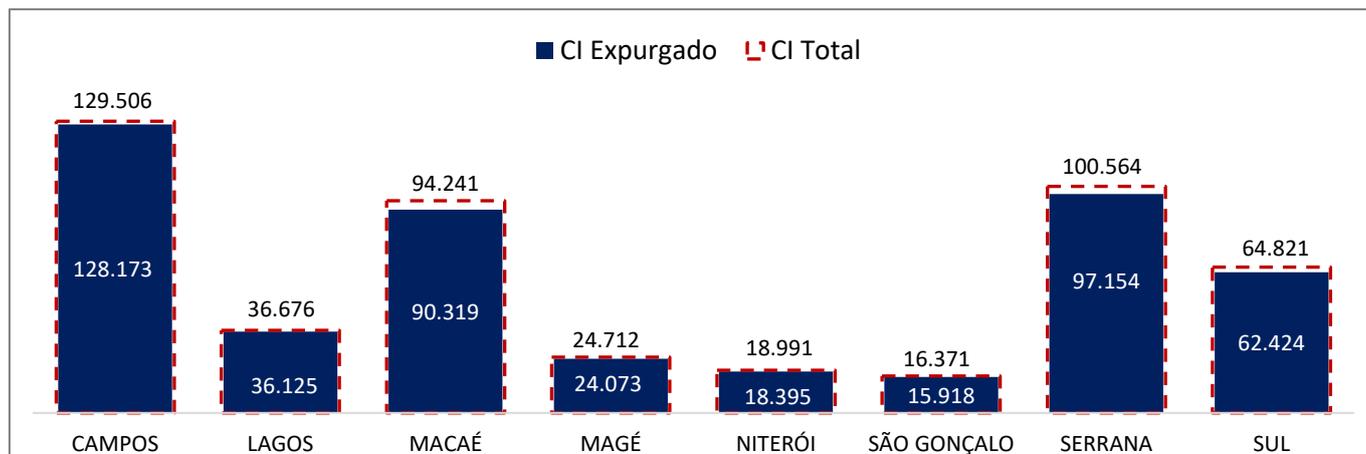
Figura 4 – CI Expurgado do evento x CI Total por Regional

A Regional Campos foi a mais afetada, representando 27% (128.173 clientes interrompidos) da quantidade de CI expurgada total no evento.

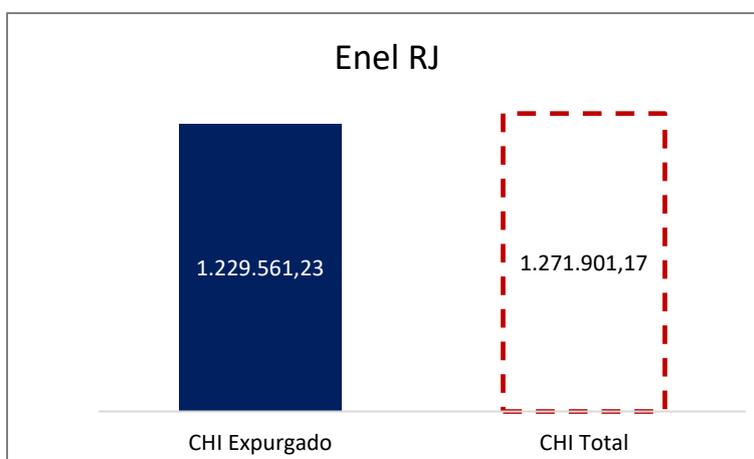
Figura 5 – CHI Expurgado do evento x CHI Total

Em termos de Consumidor Hora Interrompido – CHI, a figura abaixo representa o impacto do evento. O CHI acumulado expurgado, resultante da somatória das interrupções decorrentes do evento, foi de 1.229.561,23CHI (97% do CHI Total no período). A barra azul, representa a quantidade de consumidor hora interrompido expurgada e a barra em linha vermelha tracejada, a quantidade total de consumidor hora interrompido simultaneamente no período do evento.

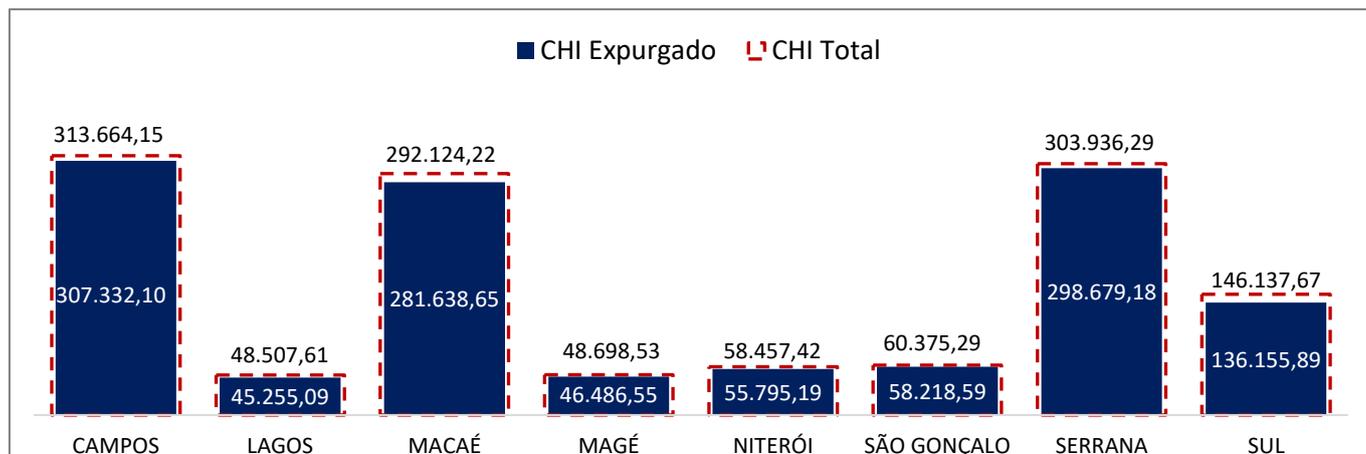
Figura 6 – CHI Expurgado do evento x CHI Total por Regional

As Regionais Campos, Macaé e Serrana foram as que sofreram os maiores impactos, representando 72% (887.649,92CHI) da quantidade de CHI expurgada total durante o evento.

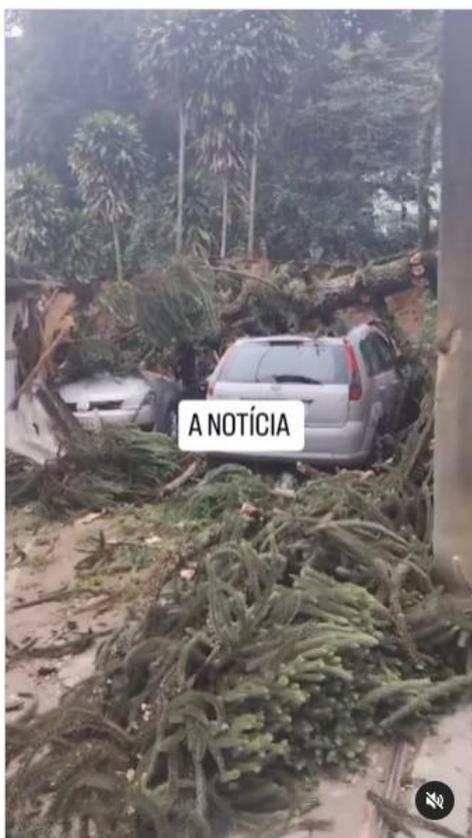
Consequências chuva
11/12/2024

anoticiaoficial CHUVA CAUSA ESTRAGOS EM PETRÓPOLIS.
Uma árvore de grande porte caiu sobre um estacionamento comunidade do neylor no retiro danificando alguns veículos .
#chuva #transito #petropolisrj #regiao serranarj

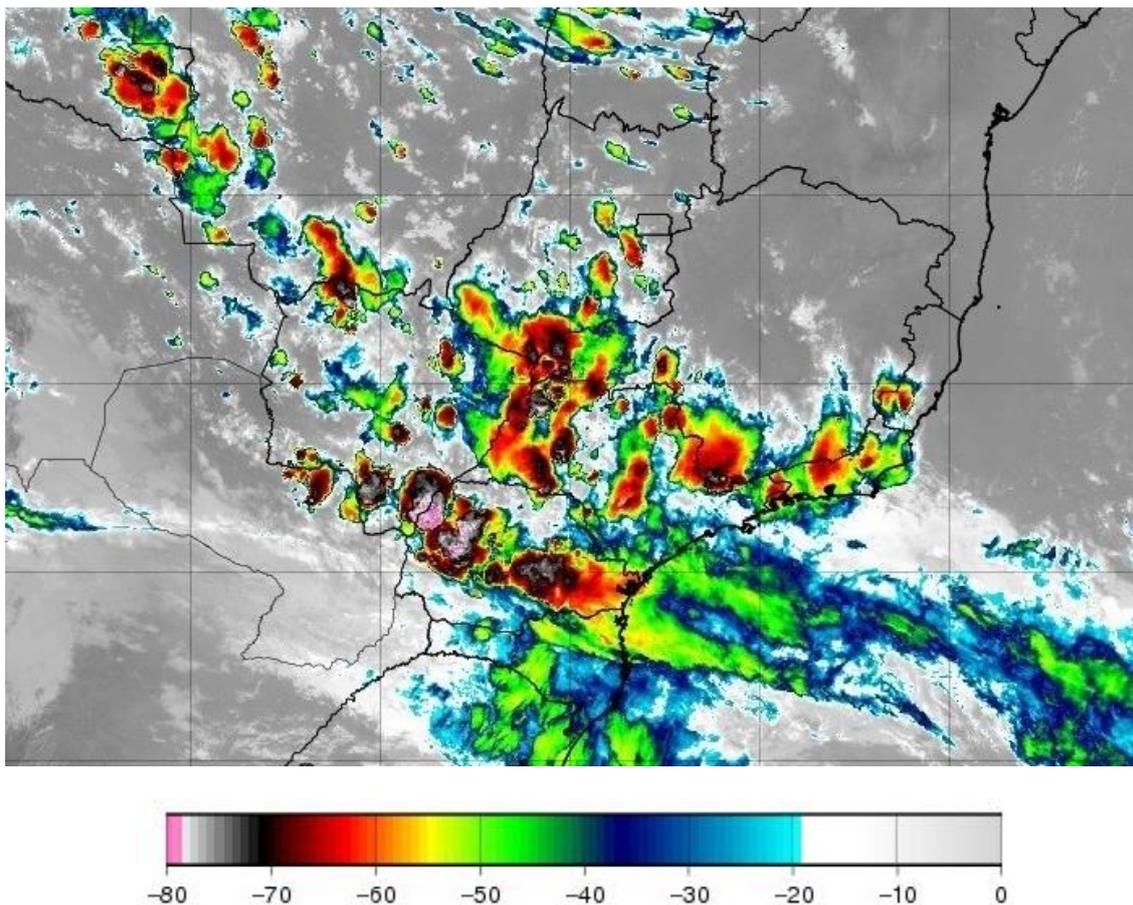
Figura 1 - Imagem de satélite no infravermelho com realce do satélite GOES-16 às 21:00 UT do dia 09/12/2024. As cores indicam diferentes temperaturas dos topos das nuvens.

Diferentes cores na imagem nas Figuras 1 referem-se a diferentes temperaturas de topo das nuvens, conforme indicado na figura, e equivalem a diferentes altitudes. Quanto menor a temperatura de topo, isto é, mais negativa, mais alta é o topo da nuvem.

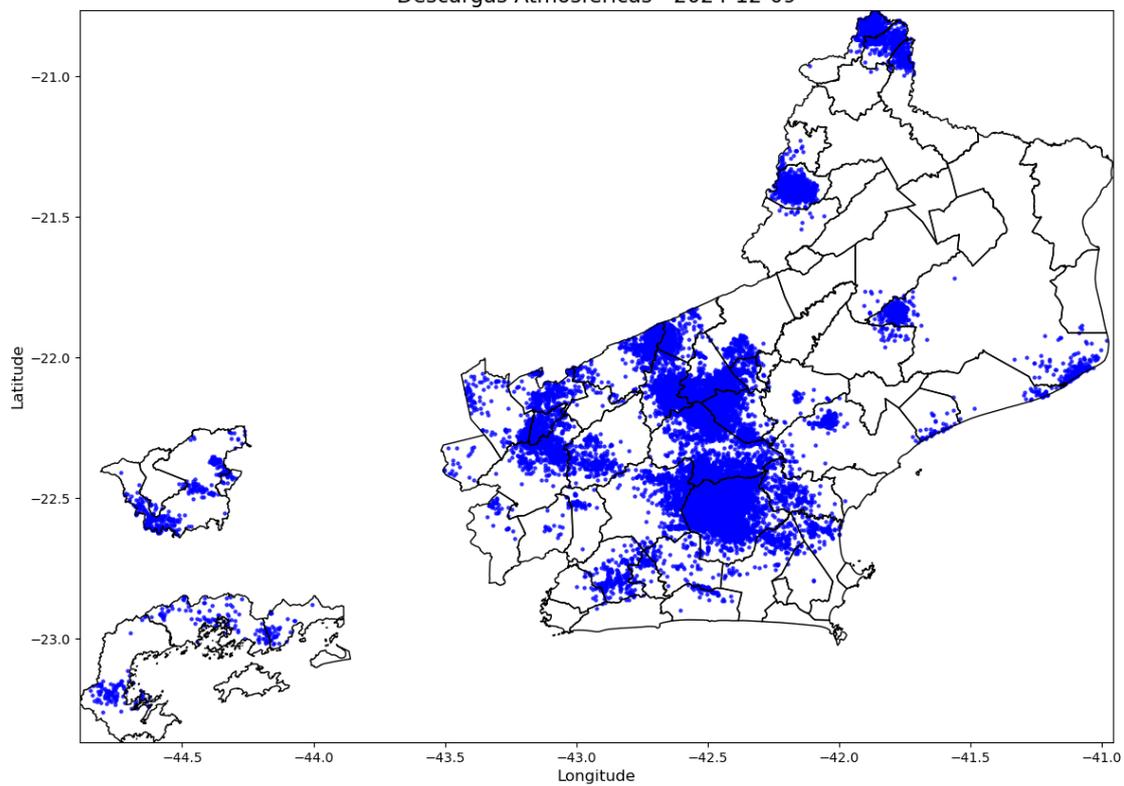
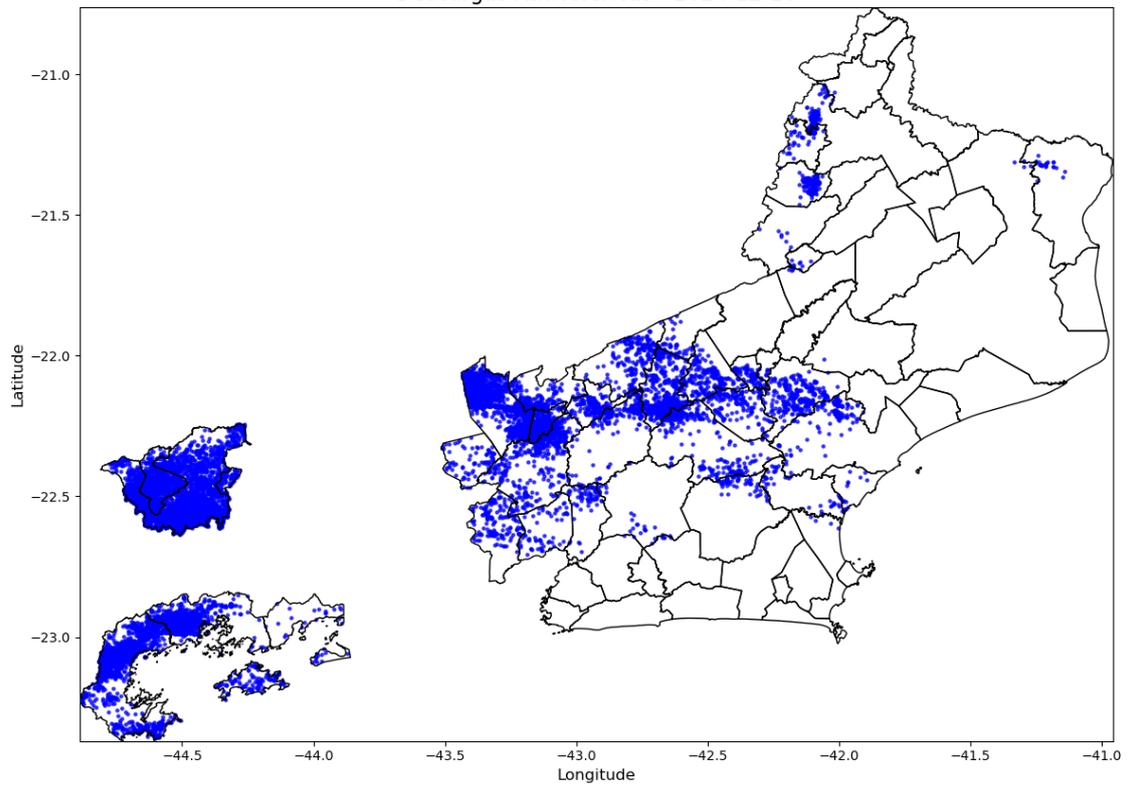
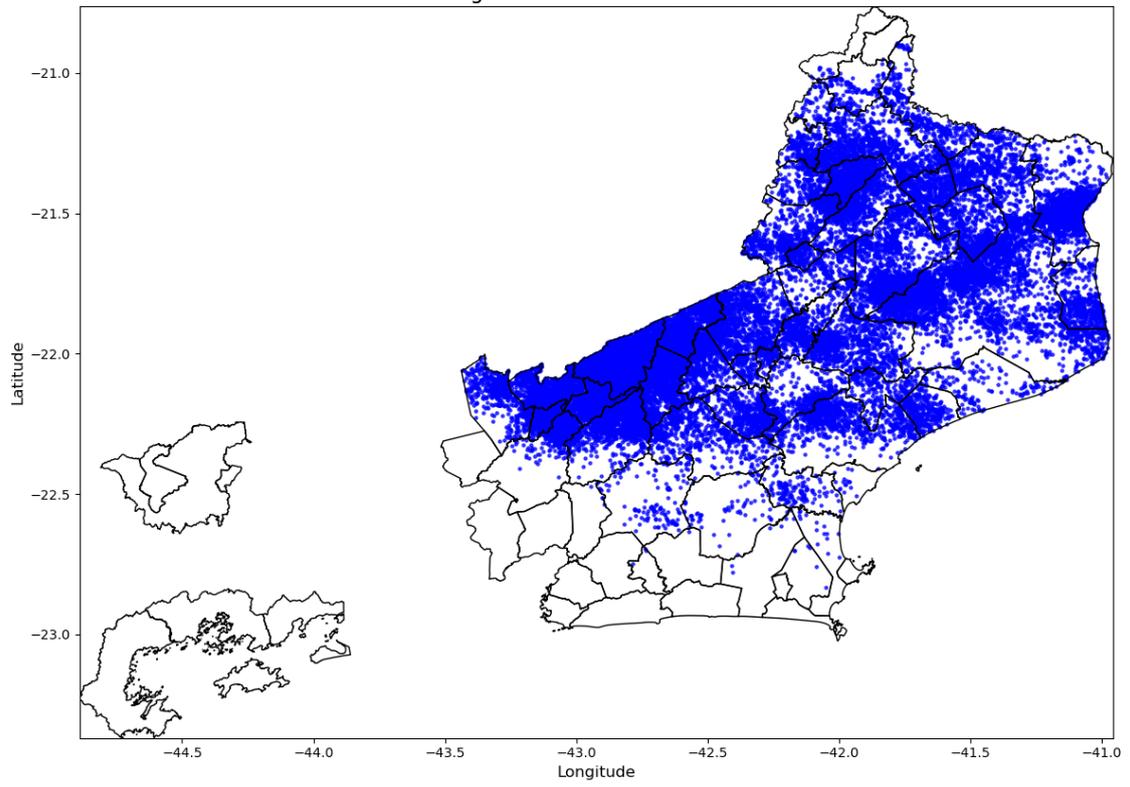
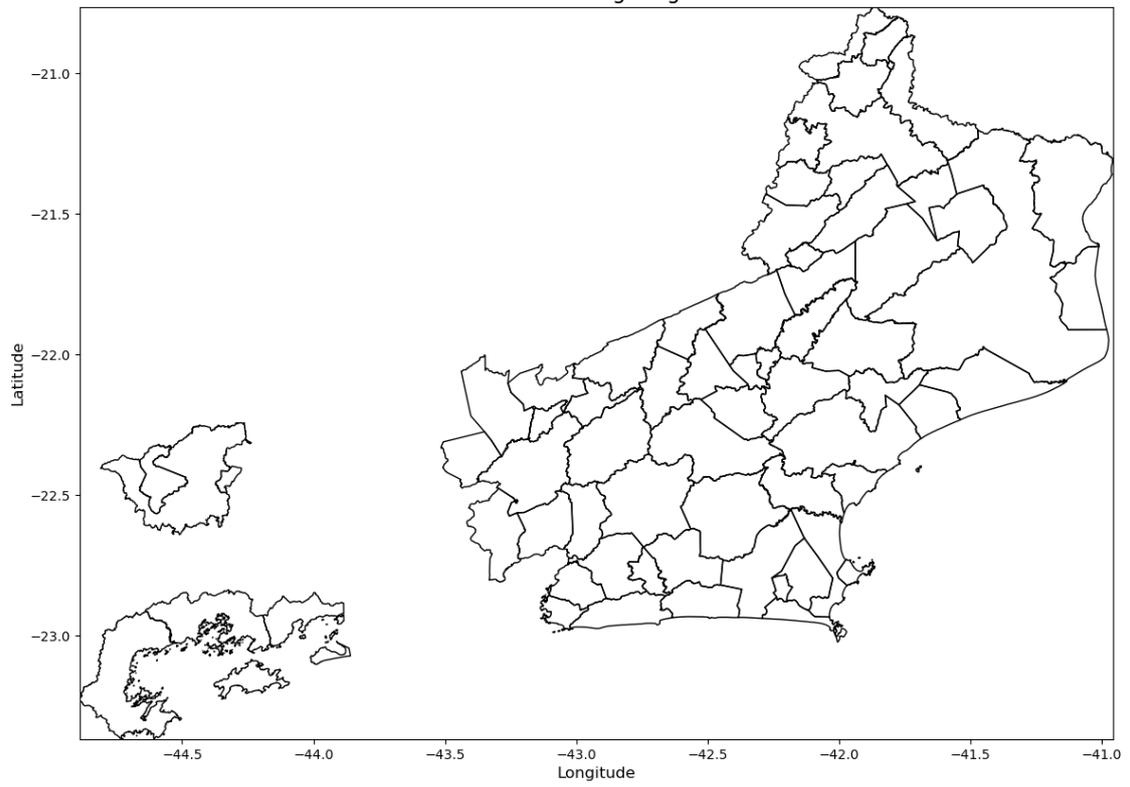
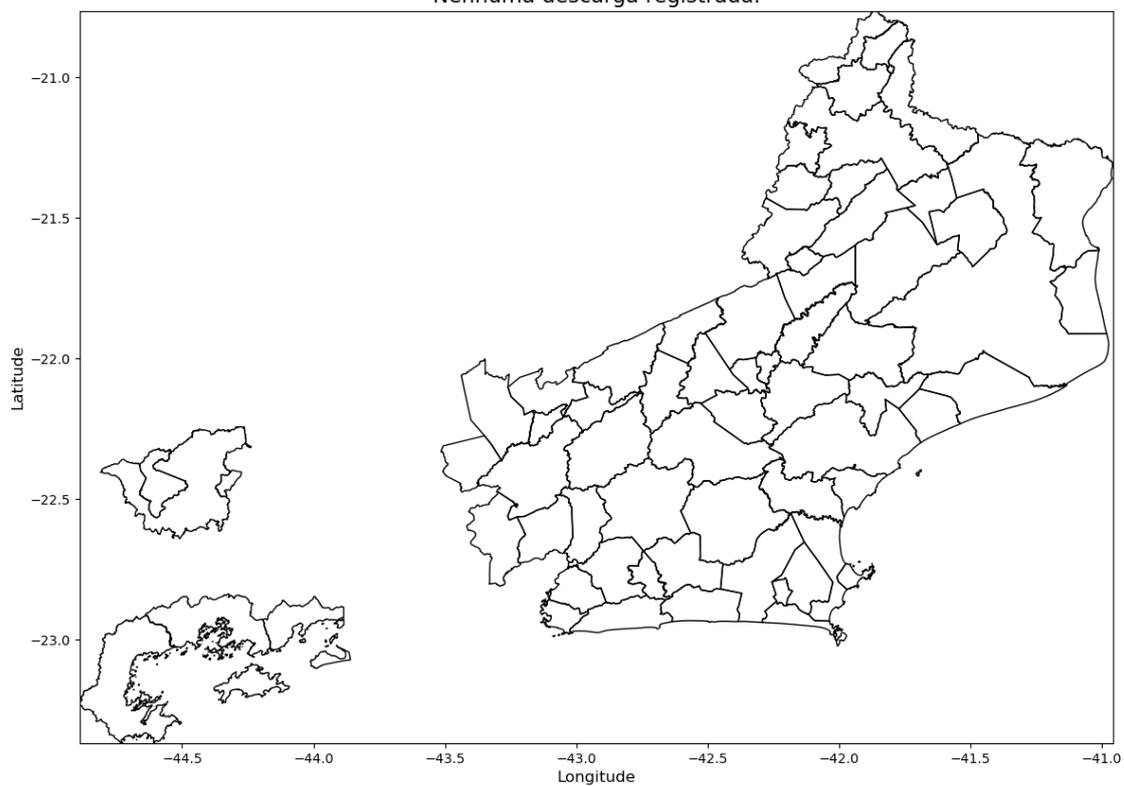
Figura 2 – Mapas de descargas atmosféricas para os dias 09 a 13/12.

A abrangência da tempestade pode ser avaliada pela ocorrência de descargas atmosféricas, chuvas e rajadas de vento (Figuras 2, 3 e 4).
